# ① 壱岐市立 盈科小学校校区 (H28通学路合同点検 要対策箇所)

# 通学路交通安全プログラムに基づく合同点検（H28）における要対策箇所の対策実施状況一覧

(令和6年1月 現在)

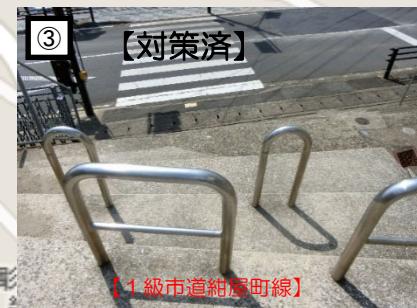
[1級市道紺屋町線]

- ②防護柵が老朽化しており、児童が転落する危険がある。  
③柵が無く、児童が車道に飛び出す危険がある。  
<対策>  
②既設防護柵の撤去・新設【壱岐市】  
③防護柵の設置【壱岐市】

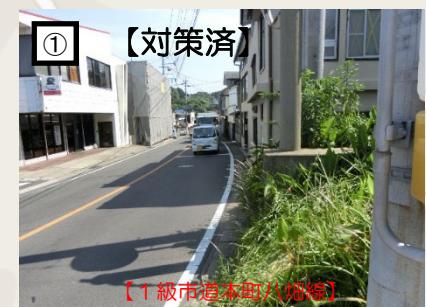
[1級市道本町八幡線]

- ①路肩が狭く、児童の通学時に危険。

①地元の協力を前提として、歩行者空間確保のための対策を検討。  
【壱岐市】

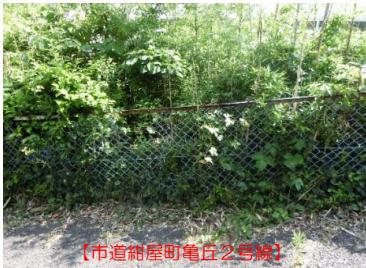
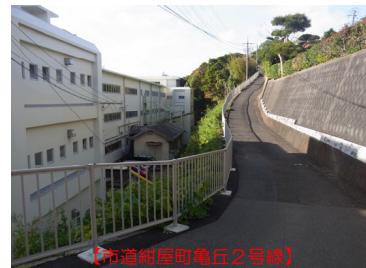
路線名	箇所	通学路の状況	対策内容	事業主体	対策状況
1級市道本町八畠線	郷ノ浦町本村触	路肩が狭く、児童の通学時に危険。	歩道空間確保のための対策を検討。	壱岐市	対策済
市道紺屋町亀丘2号線	郷ノ浦町本村触	防護柵の老朽化。	既設防護柵の撤去・新設	壱岐市	対策済
1級市道紺屋町線	郷ノ浦町本村触	柵が無く、児童の飛び出しの危険。	防護柵の設置。	壱岐市	対策済

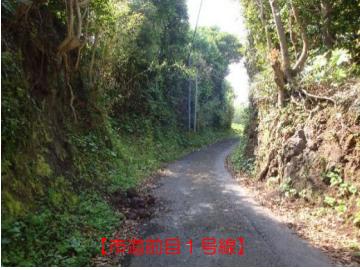
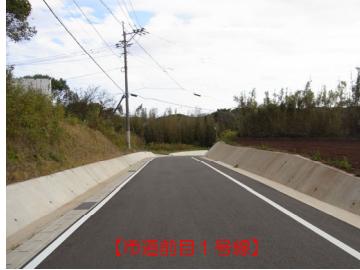
【市道前目1号線】

②道幅が狭く、道路沿いの法面が崩壊し落石等が多い。  
<対策>  
②道路拡幅事業を検討【壹岐市】

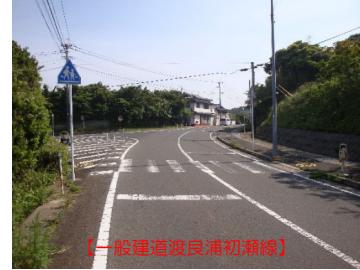
【一般県道渡良浦初瀬線】

③横断歩道の白線が薄くなっているため、児童の横断時に危険。  
<対策>  
③横断歩道と予告マークの引き直し【壹岐警察署】  
【減速ドットライの設置】

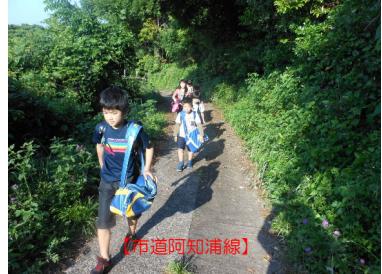
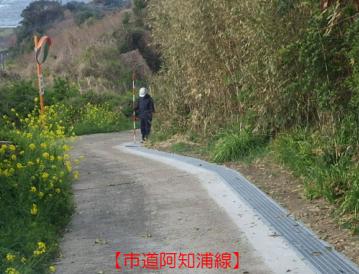
③【三島小学校】					
路線名	箇所	通学路の状況	対策内容	事業主体	対策状況
市道阿知浦線	郷ノ浦町大島	道路幅が狭く、見通しも悪い。	排水整備等により、歩行者空間確保のための対策を検討。	壱岐市	対策済
【対策前】			【対策後】

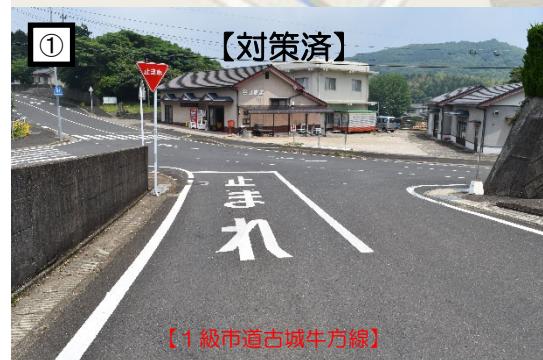
①交差点に横断歩道がないため、危険である。  
 <対策>  
 ①区画線による交差点形状の変更【壱岐市】

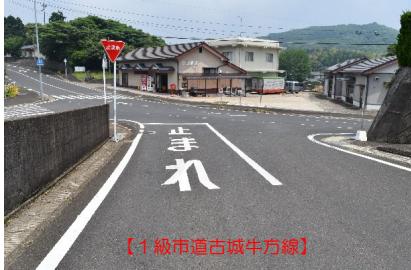
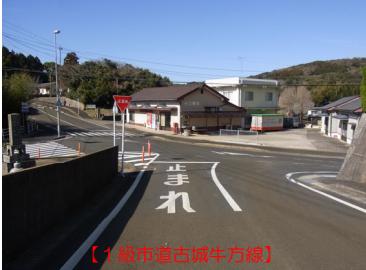
【1級市道古城牛方線】			【1級市道古城牛方線】

④【柳田小学校】					
路線名	箇所	通学路の状況	対策内容	事業主体	対策状況
1級市道古城牛方線	郷ノ浦町牛方触	交差点に横断歩道が無い。	区画線による交差点形状の変更。	壱岐市	対策済
【対策前】			【対策後】

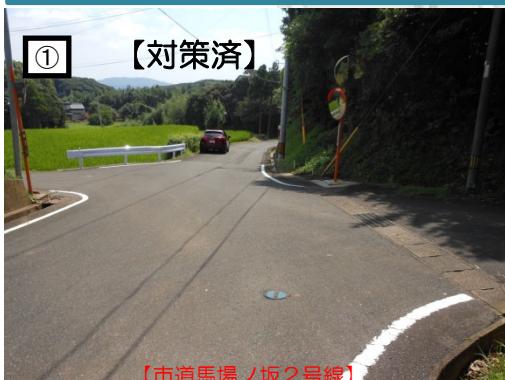
①十字路であるが、見通しが悪く停止線もない。  
<対策>  
①指導停止線の設置【壹岐市】

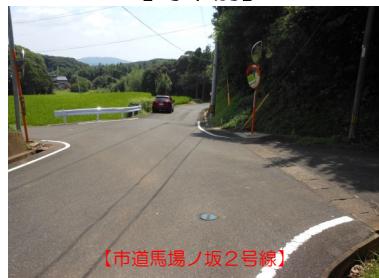
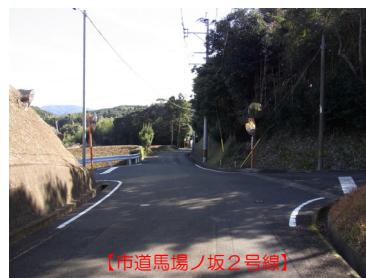
路線名	箇所	通学路の状況	対策内容	事業主体	対策状況
市道馬場ノ坂2号線	郷ノ浦町有安触	十字路であるが、見通しが悪く停止線も無い。	指導停止線の設置。	壱岐市	対策済

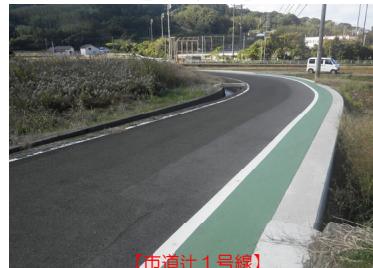
路線名	箇所	通学路の状況	対策内容	事業主体	対策状況
市道辻1号線	勝本町百合畠触	道路が狭く、道路脇に河川があり危険。	歩行者空間確保のための対策を実施。	壱岐市	対策済

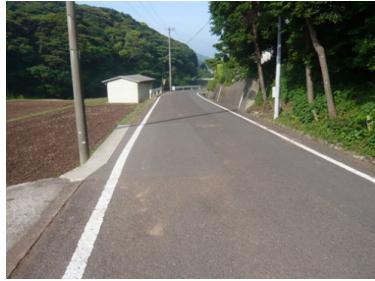
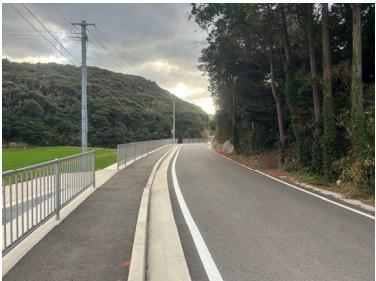
【1級市道丘中田大久保線】			【1級市道丘中田大久保線】

⑦【霞翠小学校】					
路線名	箇所	通学路の状況	対策内容	事業主体	対策状況
1級市道丘中田大久保線	勝本町大久保触	路肩が狭く、児童の通学時に危険。	歩行者空間確保のための対策を実施。	壱岐市	対策完了
【対策前】			【対策後】

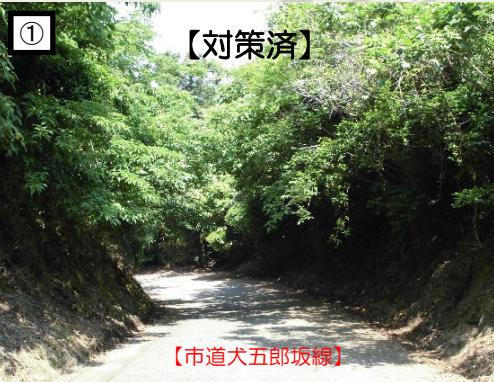
- ①排水路が無いため、雨天後にコケ等が生えて滑りやすくなる。  
<対策>  
①排水整備を検討【壹岐市】

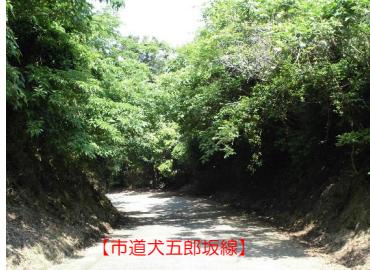
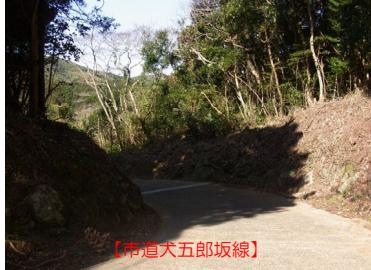
【市道犬五郎坂線】			【市道犬五郎坂線】

⑧【箱崎小学校】					
路線名	箇所	通学路の状況	対策内容	事業主体	対策状況
市道犬五郎坂線	芦辺町釘ノ尾触	雨天時にコケが生えて滑りやすい。	排水整備を検討。伐採。	壱岐市	対策済
【対策前】			【対策後】

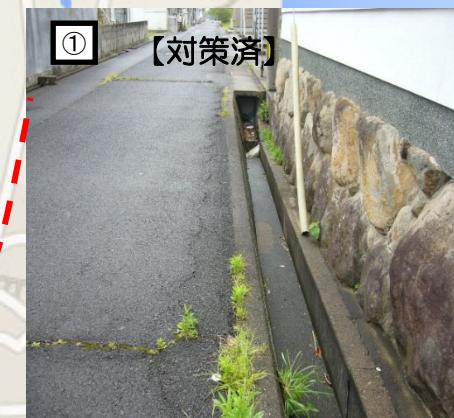
①側溝に蓋が無く、児童の転落の危険がある。

①安全対策を検討【壹岐市】

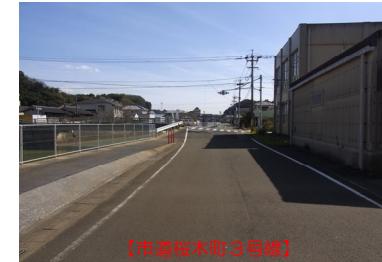
【市道桜木町3号線】

⑨【瀬戸小学校】					
路線名	箇所	通学路の状況	対策内容	事業主体	対策状況
主要地方道勝本石田線	芦辺町箱崎大左右触	児童が車両の事故に巻き込まれる危険。	安全対策を検討。	長崎県	廃止
法定外道路	芦辺町箱崎大左右触	側溝に蓋が無く、児童の転落の危険。	安全対策を検討。	壱岐市	対策済
市道桜木町3号線	芦辺町箱崎大左右触	車道側に防護柵が無く、児童の通学に危険。	安全対策を検討。	壱岐市	対策済

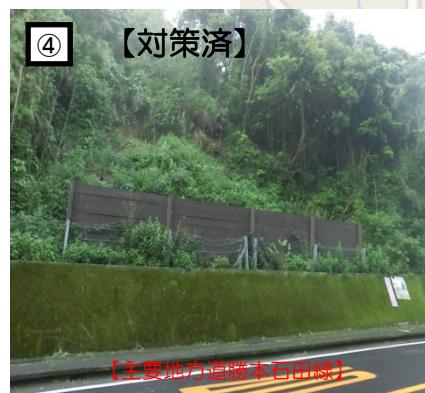
【主要地方道勝本石田線】

④歩道上の法面が崩れかけており、崩壊の危険がある。  
<対策>  
④法面整備を検討【壹岐振興局】

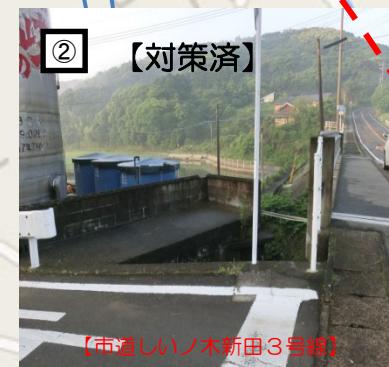
【市道しいの木新田3号線】

②橋付近で河川に降りられるようになっているが、高低差があり危険である。  
③橋付近で河川に降りられるようになっているが、高低差があり危険である。  
<対策>  
②防護柵の設置【壹岐市】  
③進入防止対策の検討【壹岐振興局】

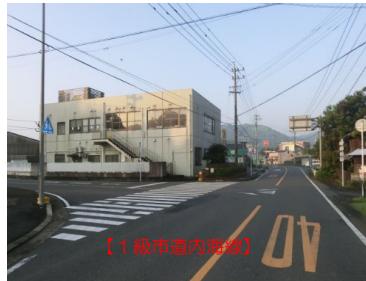
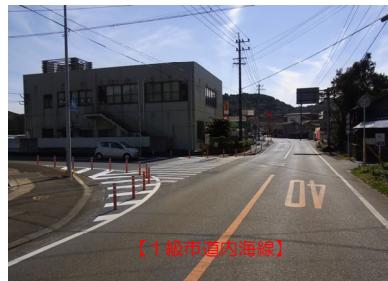
路線名	箇所	通学路の状況	対策内容	事業主体	対策状況
1級市道内海線	芦辺町諸吉二亦触	車両の通行が多く、児童が横断歩道を渡るのが困難。	区画線による交差点のコソバ <sup>®</sup> 外化。	壱岐市	対策済
市道しいノ木新田3号線	芦辺町諸吉二亦触	橋付近であるが、河に転落の危険。	防護柵の設置。	壱岐市	対策済
主要地方道勝本石田線	芦辺町諸吉二亦触	橋付近であるが、河に転落の危険。	進入防止対策の検討。	長崎県	対策済
主要地方道勝本石田線	芦辺町深江東触	法面が崩れかけており、崩壊の危険。	法面整備を検討。	長崎県	対策済

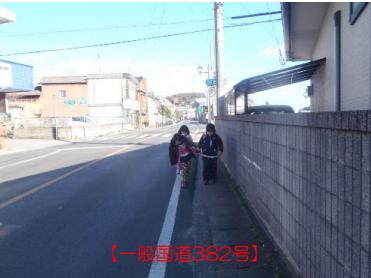
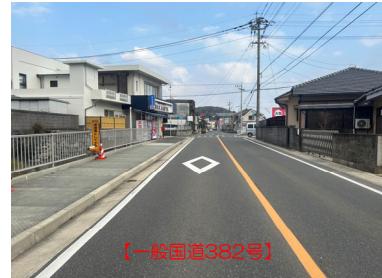
【一般国道382号】

⑫【石田小学校】					
路線名	箇所	通学路の状況	対策内容	事業主体	対策状況
市道本町1号線	石田町印通寺浦	幅が広い側溝があるが、蓋も無く危険。	排水整備を検討。	壱岐市	対策済
一般国道382号	石田町印通寺浦	歩道が未整備なため、危険。	歩道整備を検討。	長崎県	対策完了
