- ・令和2年2月5日に神奈川県逗子市で道路に隣接する民有地斜面が雨が降っていないにもかかわらず斜面が崩落し、歩道の歩行者が土砂に巻き込まれ死亡するがけ崩れが発生しました。
- ・斜面は、風化が進行して無降雨であっても突然崩壊する危険性があるため、土地所有者に対して、斜面の自主点検時のポイントを示しました。 ※風化: 地表の岩石が気温、雨水などの作用により次第に破壊され土や砂になること

◆がけ崩れの概要

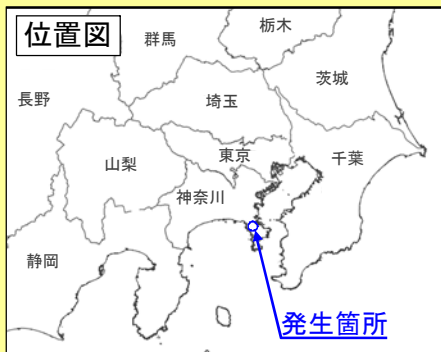
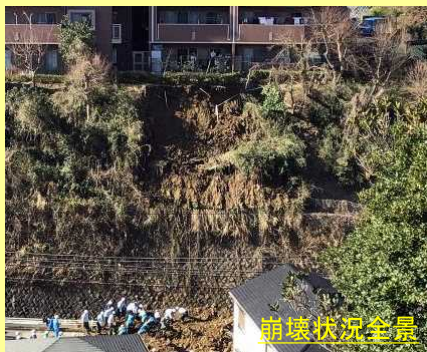
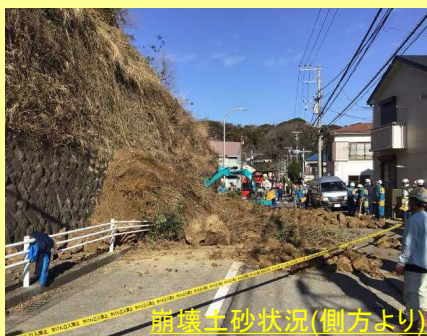
崩壊規模: 幅8~9m、長さ8m、深さ1m程度

被害状況: 死者1名(歩道歩行中に崩落土砂に巻き込まれ死亡)

- ①風化した凝灰岩(ぎょうかいがん: 火山灰が固まった岩石)が崩落したものと考えられる。
- ②植生が貧弱であるうえ、地表温度の変化や風の影響を受けやすく乾燥・湿潤を繰り返し受け易いなどの悪条件が重なったものと推察される。
