通学路交通安全プログラムに基づく合同点検（H30）における要対策箇所の対策実施状況一覧

（令和7年2月 現在）

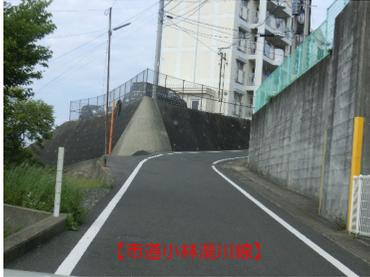
<p>【市道小林湯川線】</p> </div> <div style="font-size: 2em; color: red;">➔</div> <div style="text-align: center;"> <p>【対策後】</p>

①【盈科小学校】					
路線名	箇所	通学路の状況	対策内容	事業主体	対策状況
市道小林湯川線	郷ノ浦町片原触	道幅が狭く、カーブの見通しが悪い。	減速対策の路面標示の設置。	壱岐市	対策済
<div style="display: flex; justify-content: space-around; align-items: center;"> <div style="text-align: center;"> <p>【対策前】</p>

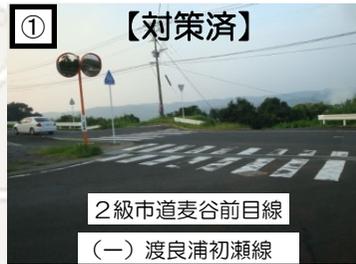
①歩道が片側のみであり、児童が安全に待機できる場所が無い。
 <対策>
 ①側溝蓋の設置、待機場所の設置。【吉岐市】

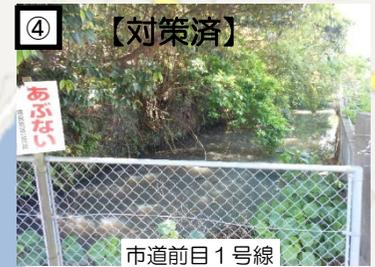
④フェンス道幅が狭く、カーブの見通しが悪い。
 <対策>
 ④転落防止対策を検討。【吉岐市】

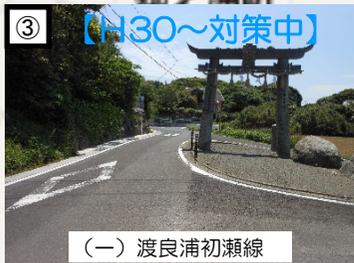
③鳥居が道路中央にあるため、道幅が狭い。
 <対策>
 ③道路改良を実施予定。【吉岐振興局】

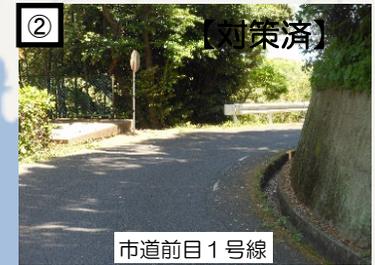
②歩道が無く、見通しが悪い。
 <対策>
 ②カーブミラーの設置。【吉岐市】

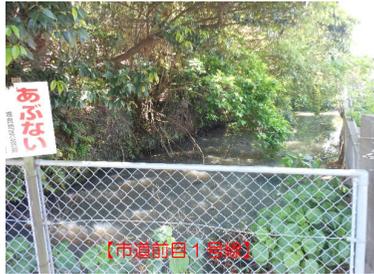
【市道前目1号線】

② 【渡良小学校】					
路線名	箇所	通学路の状況	対策内容	事業主体	対策状況
一般県道渡良浦初瀬線	郷ノ浦町麦谷触	歩道が片側のみであり、待機場所無し。	側溝蓋の設置、待機場所の設置。	壱岐市	対策済
市道前目1号線	郷ノ浦町渡良南触	歩道が無く、見通しが悪い。	カーブミラーの設置。	壱岐市	対策済
一般県道渡良浦初瀬線	郷ノ浦町渡良浦	鳥居が道路中央にあるため、道幅が狭い。	道路改良を実施予定	長崎県	H30～対策中
市道前目1号線	郷ノ浦町渡良南触	フェンスの高さが低く、転落の危険がある。	転落防止対策を検討。	壱岐市	対策済

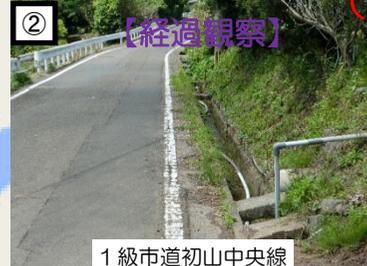
②道幅が狭く、側溝に蓋が無いため危険。
 <対策>
 ②歩行者入^ろ-s確保の対策を検討。【吉岐市】

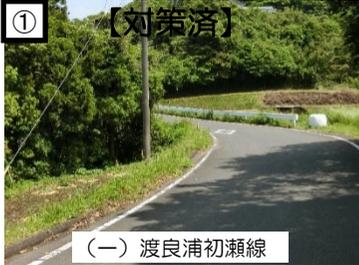
①道幅が狭く、見通しも悪い。
 <対策>
 ①カーブミラーの設置【吉岐振興局】

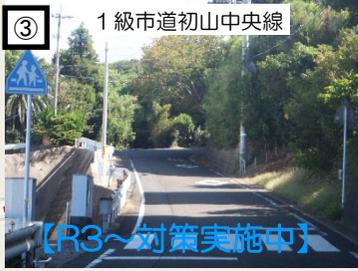
③路肩が狭く、カーブで見通しが悪いが歩道が未整備。
 <対策>
 ③歩行者入^ろ-s確保の対策を検討。【吉岐市】

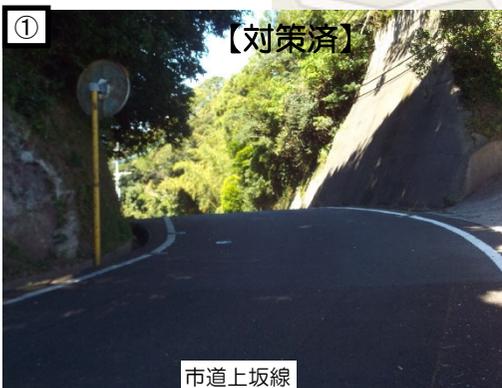
①路側が狭く、側溝蓋も未設置であるため、車両通行時に児童の転落の危険がある。
 <対策>
 ①歩行者スペース確保の対策を検討。【吉岐市】

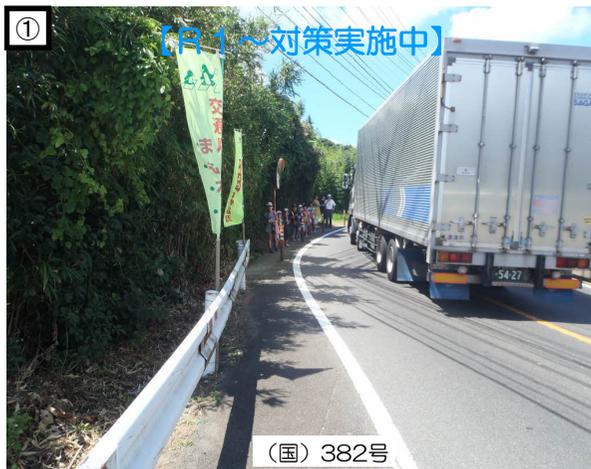
① 交通が多い路線であるが、歩道が狭く、見通しも悪いので、児童の登下校時に危険がある。

① 歩行者スペース確保の対策を検討。【吉岐振興局】

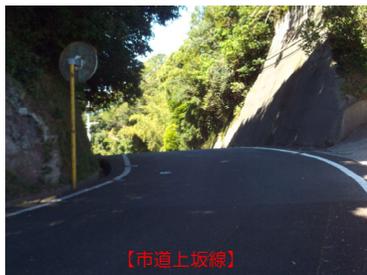
【市道上坂線】

路線名	箇所	通学路の状況	対策内容	事業主体	対策状況
市道上坂線	郷ノ浦町有安触	路肩が狭く、側溝蓋が未整備。	歩行者スペース確保の対策を検討。	壺崎市	対策済

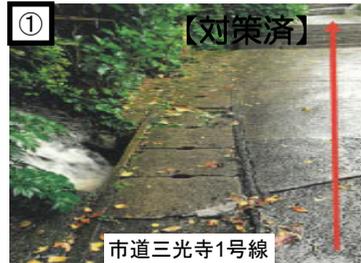
①大きな水路の開口部から、児童の転落の危険がある。
 <対策>
 ①転落防止対策を検討。【吉岐市】

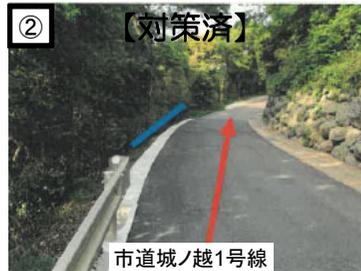
②ガードレールが無い箇所で路肩側へ転落の危険性がある。
 <対策>
 ②転落防止対策を検討。【吉岐市】

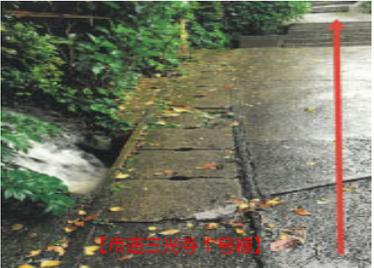
<p>【市道三光寺1号線】</p>

⑦ 【勝本小学校】					
路線名	箇所	通学路の状況	対策内容	事業主体	対策状況
市道三光寺1号線	勝本町坂本触	大きな水路の開口部から、児童の転落の危険。	転落防止対策を検討。	吉崎市	対策済
市道城ノ越1号線	勝本町坂本触	ガードレールが無い箇所で路肩側へ転落の危険性がある。	転落防止対策を検討。	吉崎市	対策済

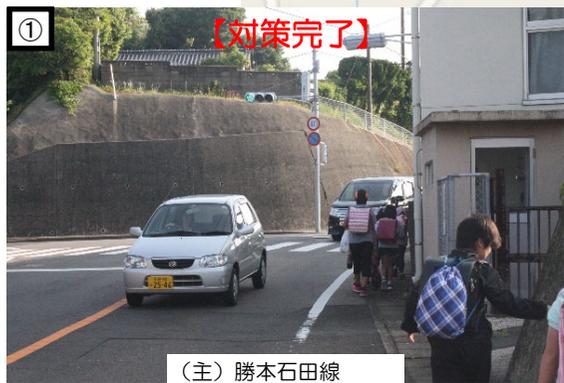
① 車輛の通行が多いが、歩道が未整備で児童の登下校時に危険である。
 <対策>
 ① 歩道設置。【吉岐振興局】

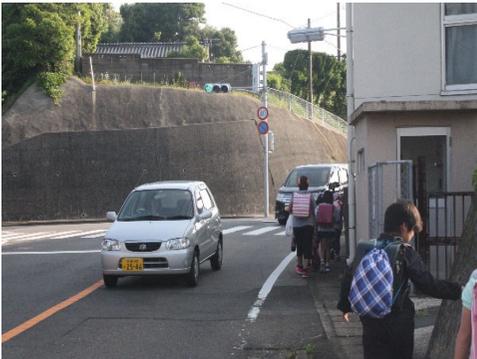
◎ 【田河小学校】						
路線名	箇所	通学路の状況	対策内容	事業主体	対策状況	
主要地方道勝本石田線	芦辺町諸吉二亦触	車両の通行が多いが、歩道が未整備で児童の登下校時に危険。	歩道設置。	長崎県	対策完了	
		【対策前】

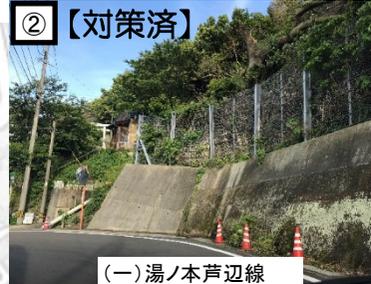
② 法面が崩壊しており危険。
 <対策>
 ②対策工事の実施。【苓岐振興局】

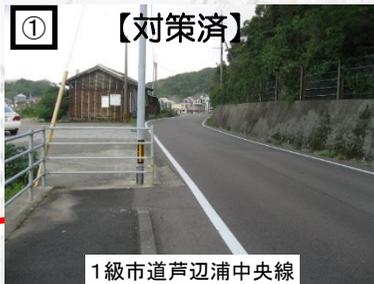
① 交通量も多い路線であるが、歩道が途中から未整備であり危険。
 <対策>
 ①グリーンバートの設置。【苓岐市】

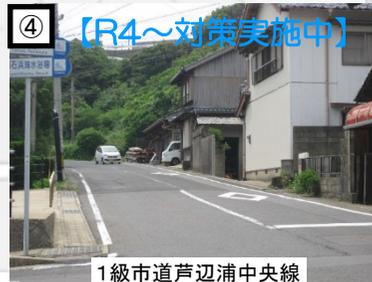
④ 交通量も多い路線であるが、歩道が途中から未整備であり危険。
 <対策>
 ④歩行者スペース確保の対策を検討。【苓岐市】

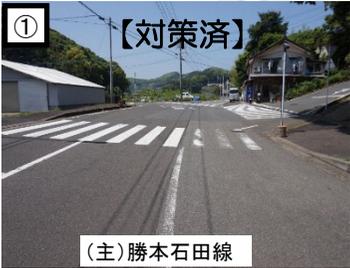
①横断歩道が薄くなっており危険である。
 <対策>
 ①横断歩道、外側線の引き直し【吉岐警察署、吉岐振興局】

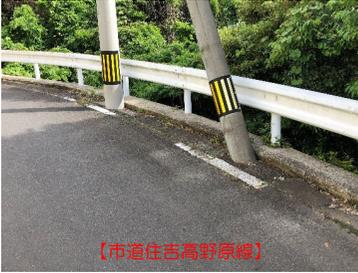
<p>【市道住吉高野原線】</p> </div> <div style="font-size: 2em; color: red; margin: 0 20px;">➔</div> <div style="text-align: center;"> <p>【対策後】</p>

⑫ 【那賀小学校】					
路線名	箇所	通学路の状況	対策内容	事業主体	対策状況
市道住吉高野原線	芦辺町中野郷西触	道路が下がっており、壁面も変状している。	対策工事を実施。	壱岐市	対策済
<div style="display: flex; justify-content: space-around; align-items: center;"> <div style="text-align: center;"> <p>【対策前】</p>
