点検写真台帳								12580140
公園	002	イルカパーク		エリア			点検日	2025年10月9日
施設	1	ニョッキー			総合	劣化 d	ハザード	ページ 1/2

点検写真台帳								12580140
公園	002	イルカパーク	エリア				点検日	2025年10月9日
施設	2	ターザンロープ			総合	劣化 d	ハザード	ページ 1/5

点検写真台帳								12580140
公園	002	イルカパーク	エリア				点検日	2025年10月9日
施設	3	複合遊具 (小)			総合 D	劣化 d	ハザード 3	ページ 1/12

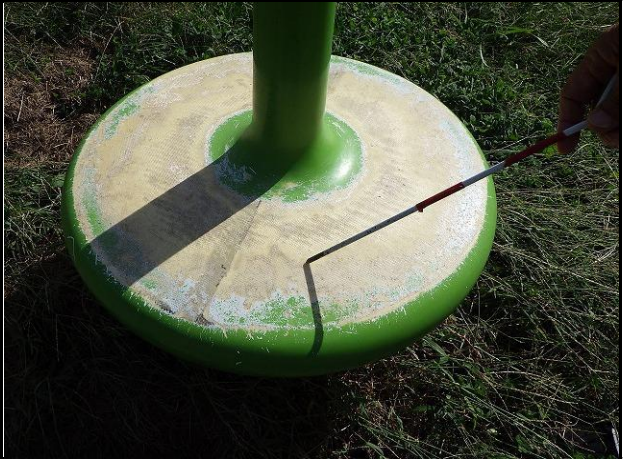
写真No.	劣化 回転部 腐食がないか（床部）	判定
3		<b>C</b>

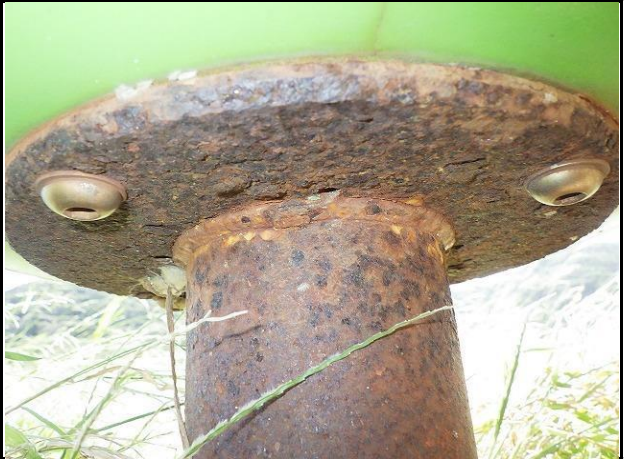
写真No.	劣化 回転部 腐食がないか（接合部分）	判定
4		<b>C</b>

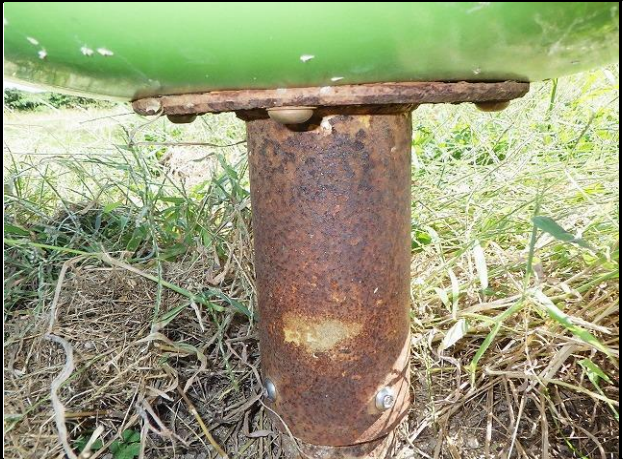
写真No.	劣化 回転部 腐食がないか（構成部材）	判定
5		<b>C</b>

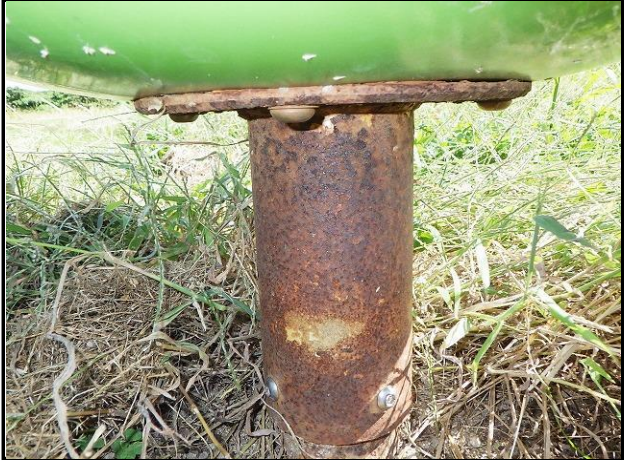
写真No.	劣化 支柱部 摩耗がないか（ジャッキアップ）	判定
7		C

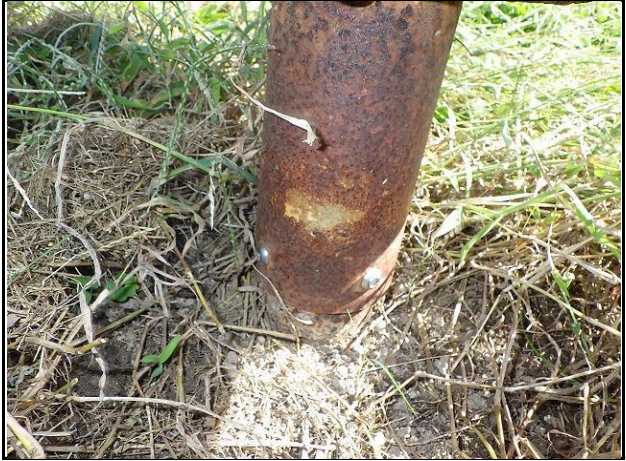
写真No.	劣化 支柱部 腐食がないか（ジャッキアップ）	判定
8		C

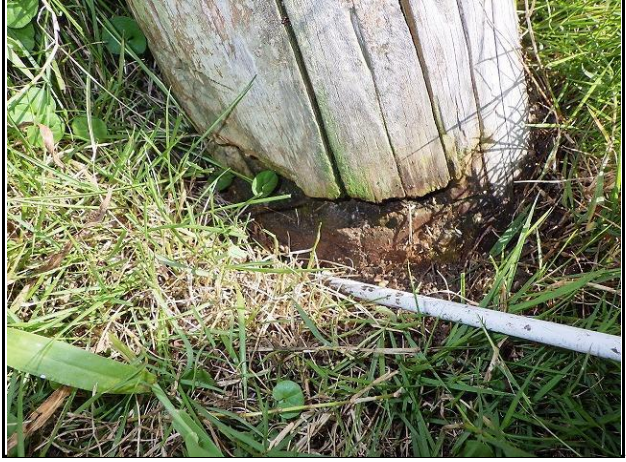
写真No.	劣化 出発部 腐食がないか（地際部附近）	判定
8		<b>c</b>

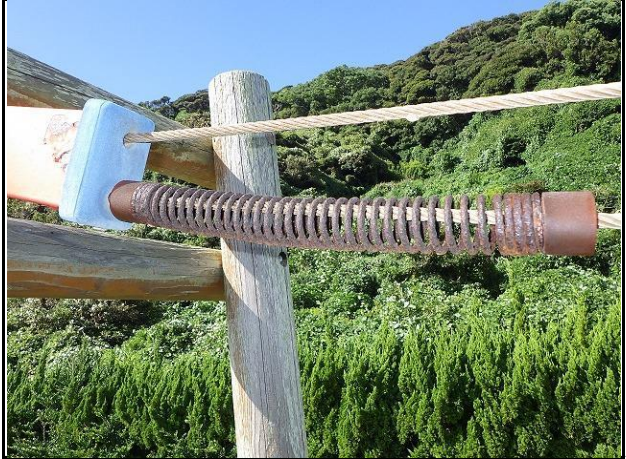
写真No.	劣化 緩衝装置 腐食がないか	判定
12		<b>c</b>

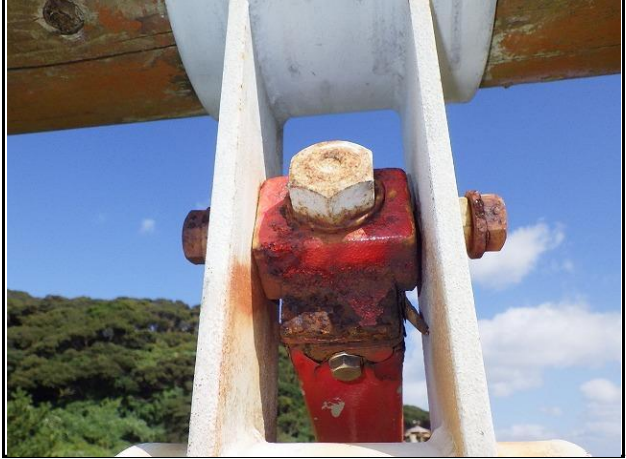
写真No.	劣化 緩衝装置 腐食がないか	判定
14		<b>C</b>

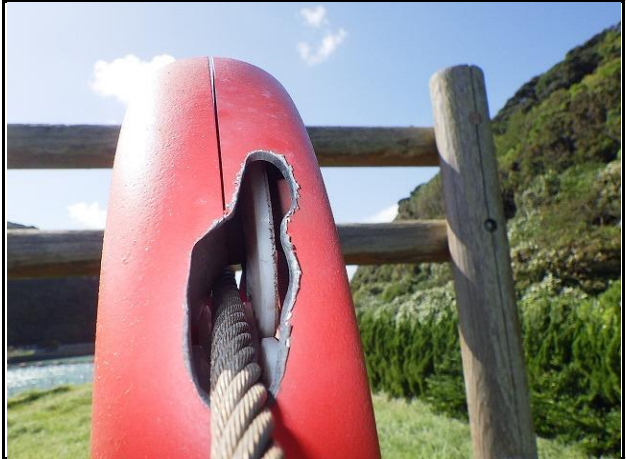
写真No.	劣化 滑車部 回転不良がないか	判定
16		<b>C</b>

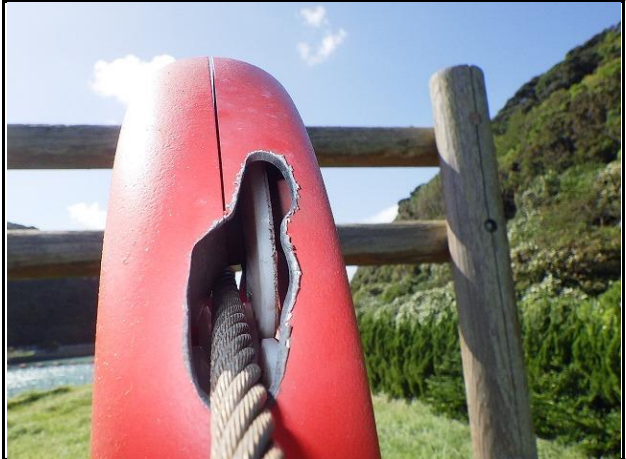
写真No.	劣化 滑車部 破損など（破損 1 ヶ所）	判定
18		<b>C</b>

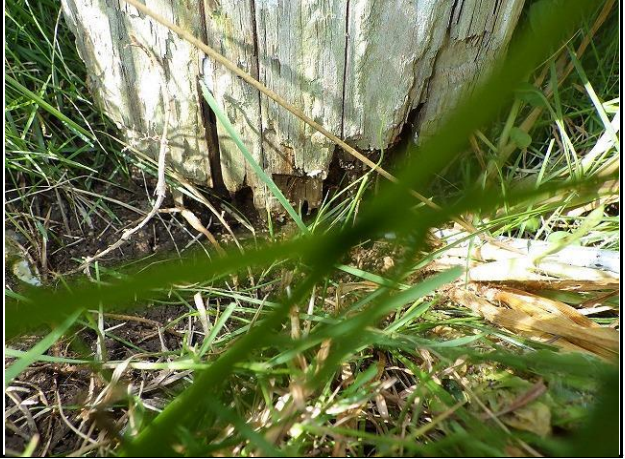
写真No.	劣化 境界柵 支柱部 腐食・腐朽がないか (地際部附近)	判定
20		<b>d</b>

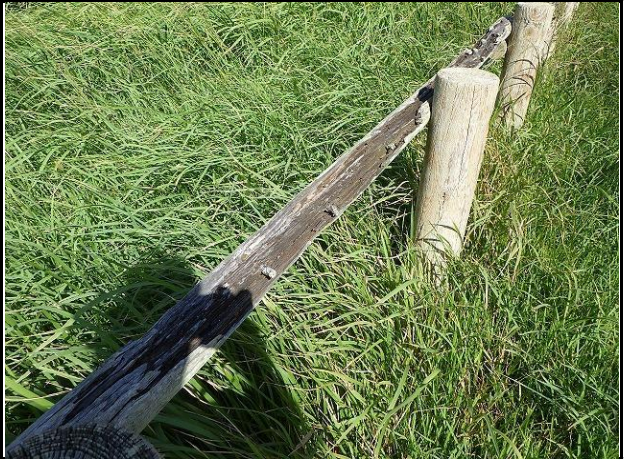
写真No.	劣化 境界柵 横架材 腐食・腐朽がないか (金具附近) (全数点検)	判定
22		<b>d</b>

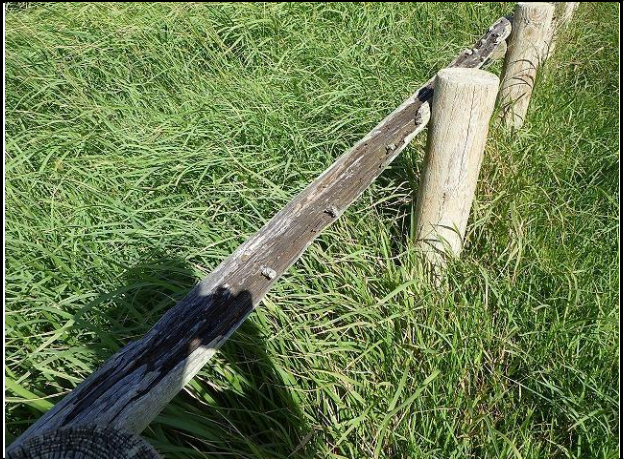
写真No.	劣化 境界柵 横架材 破損など (破損 2 ヶ所)	判定
24		<b>d</b>

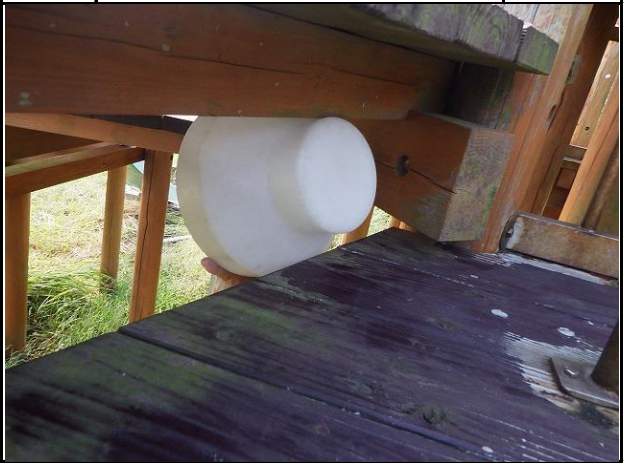
写真No.	規準一般規定 ①頭部・胴体の挟み込み ハザードレベル 3 に該当する箇所がないこと	判定
6		否 3

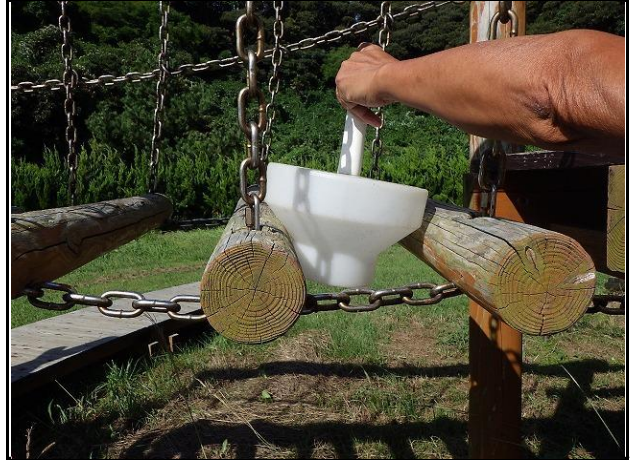
写真No.	規準一般規定 ①頭部・胴体の挟み込み ハザードレベル 3 に該当する箇所がないこと	判定
8		否 3

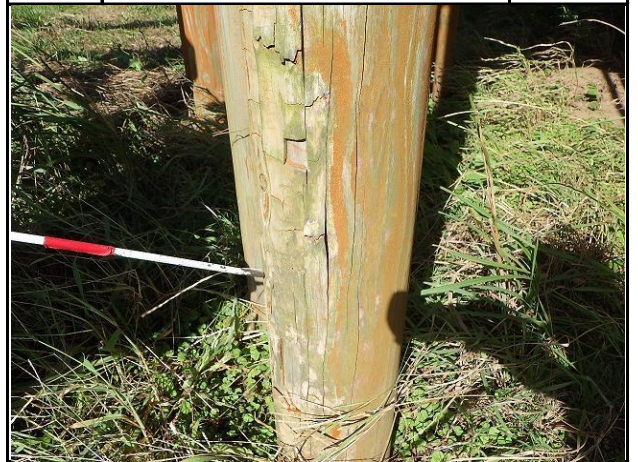
写真No.	劣化 支柱部 腐食がないか（地際部附近以外）	判定
10		c

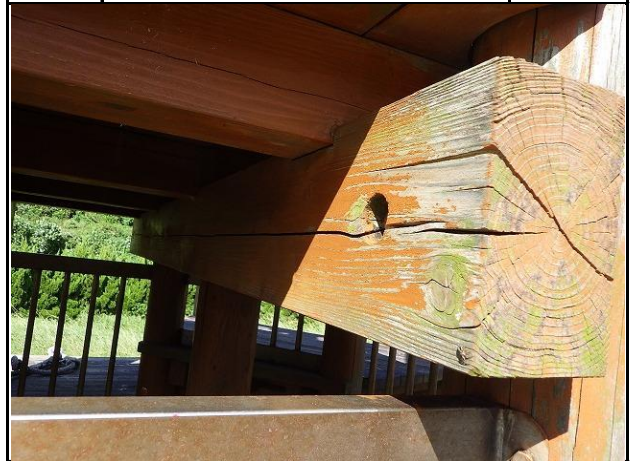
写真No.	劣化 梁部 腐食がないか（金具附近）	判定
12		b

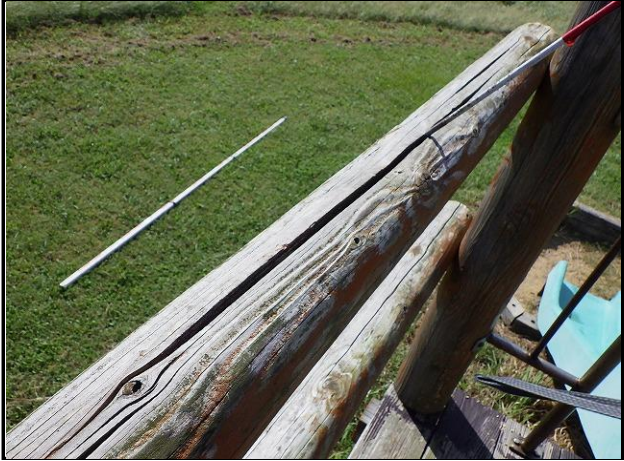
写真No.	劣化 手すり・柵部 腐食がないか	判定
13		<b>c</b>

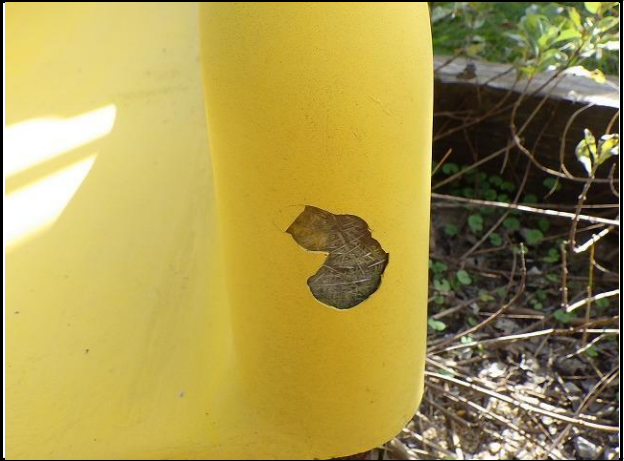
写真No.	劣化 プラスチック系部材 摩耗がないか	判定
18		<b>c</b>

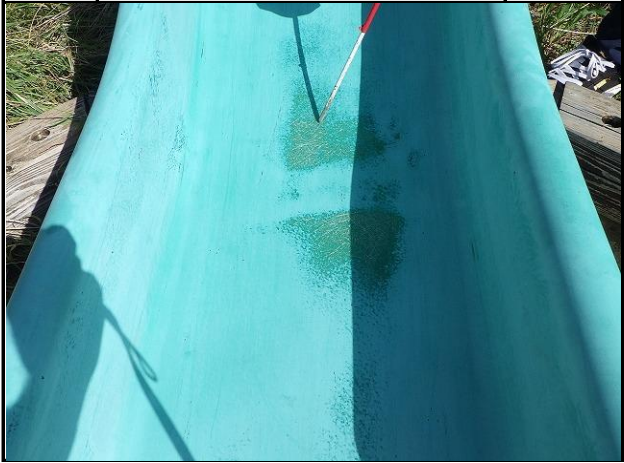
写真No.	劣化 プラスチック系部材 摩耗がないか	判定
19		<b>C</b>

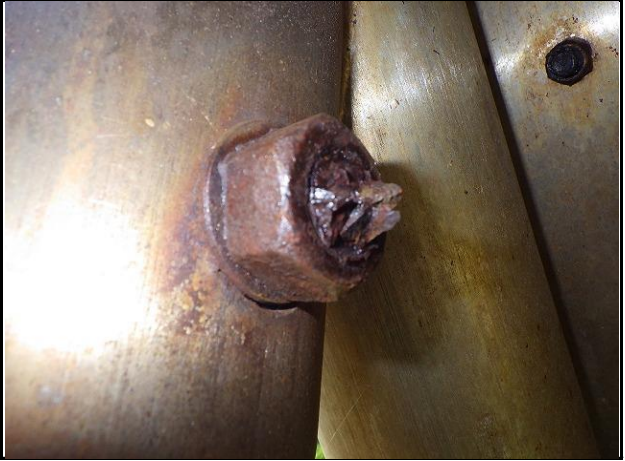
写真No.	劣化 支柱・梁部 2_ロープクライマー 腐食がないか (地際部附近以外) 支柱・継手ボルトが腐食	判定
26		<b>c</b>

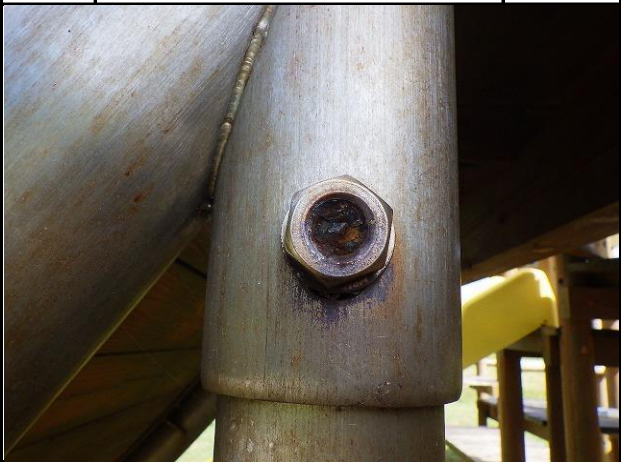
写真No.	劣化 継手金具 2_ロープクライマー 腐食がないか	判定
27		<b>c</b>

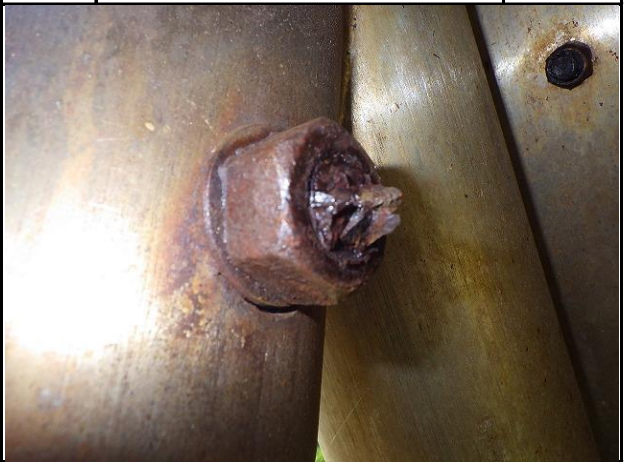
写真No.	劣化 継手金具 2_ロープクライマー ボルトの緩みがないか (全数点検) ボルトが腐食	判定
28		<b>c</b>

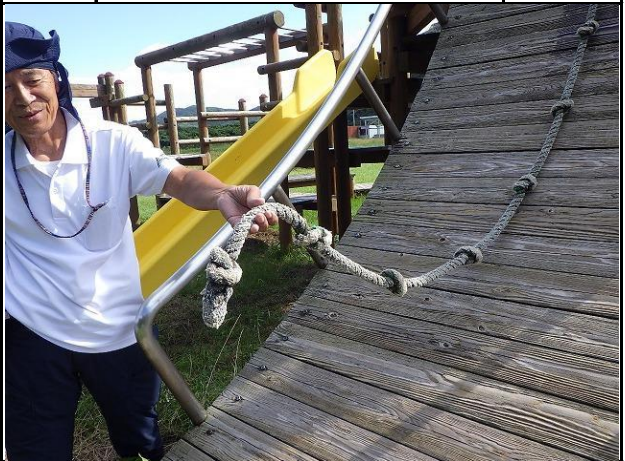
写真No.	劣化 ロープ・ネット部 2_ロープクライマー 止め金具が緩んでないか (全数の10%) 端末が固定されていない	判定
30		<b>c</b>

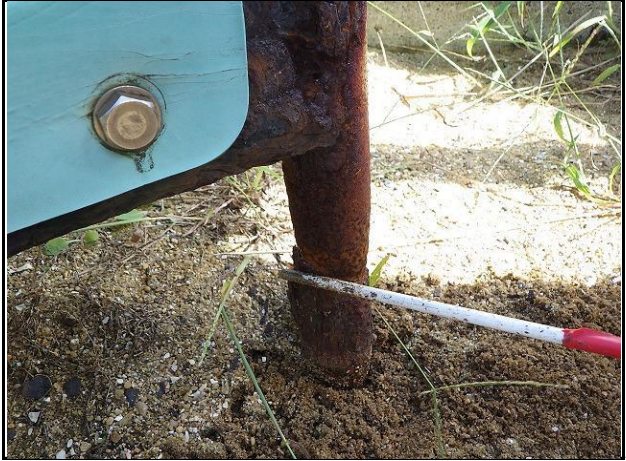
写真No.	劣化 滑降部 3_すべり台 (青) 腐食がない か (地際部附近) (全数点検)	判定
32		d

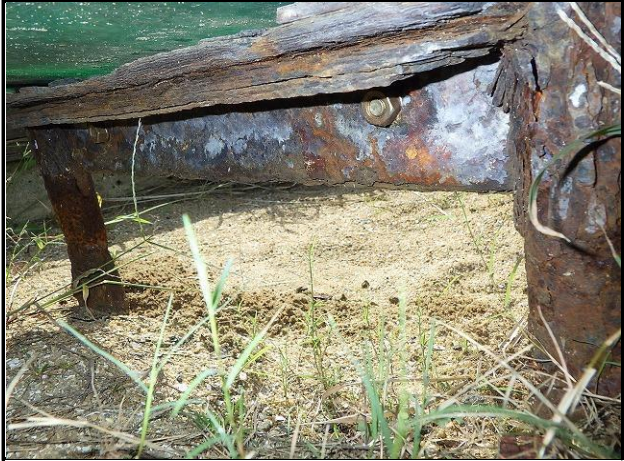
写真No.	劣化 滑降部 3_すべり台 (青) 腐食がない か (滑降面・側面) (全数点検)	判定
33		d

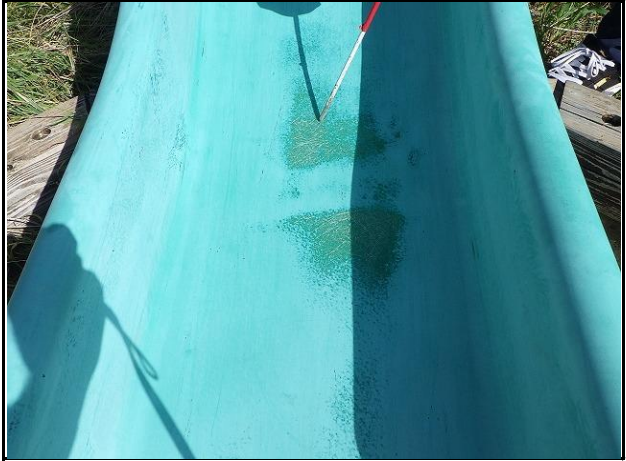
写真No.	劣化 滑降部 3_すべり台 (青) 摩耗がない か (滑降面・側面)	判定
34		c

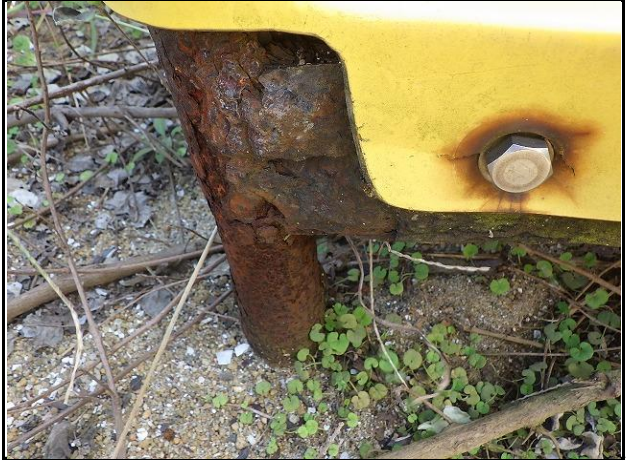
写真No.	劣化 滑降部 4_すべり台 (黄) 腐食がない か (地際部附近) (全数点検)	判定
38		d

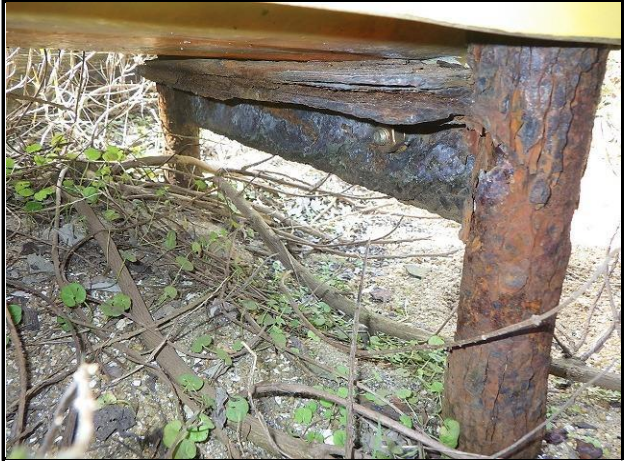
写真No.	劣化 滑降部 4_すべり台 (黄) 腐食がない か (滑降面・側面) (全数点検)	判定
39		d

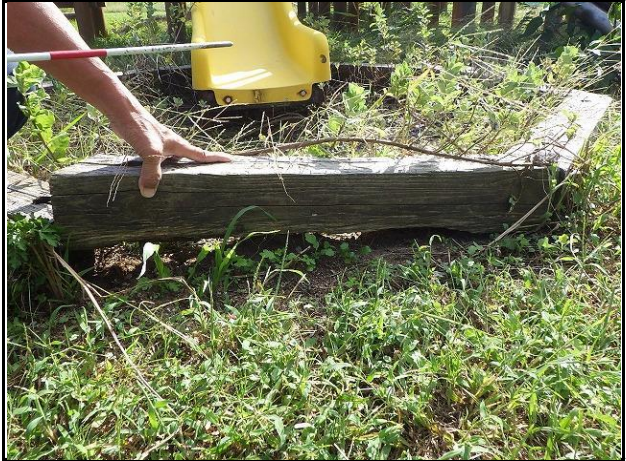
写真No.	劣化 基礎部・着地面部 4_すべり台 (黄) 衝撃吸収材などの破損 (破損 1 ヶ所)	判定
42		c

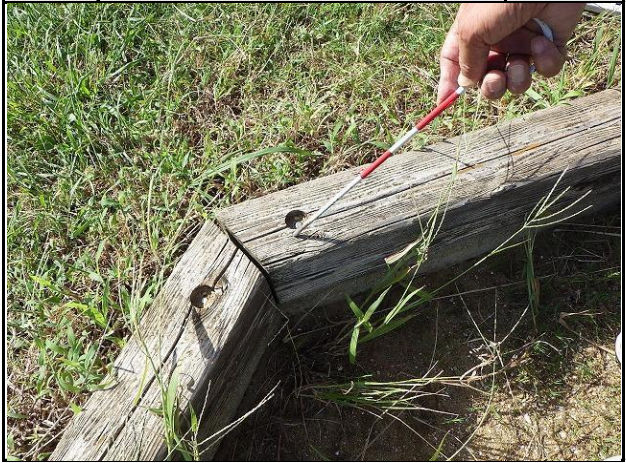
写真No.	劣化 砂場枠 5_ 砂場 (すべり台 (青) 滑り降り口) 腐食・腐朽がないか	判定
44

C

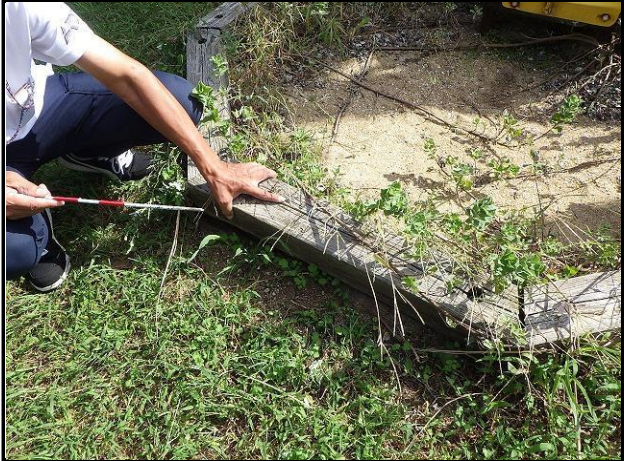
写真No.	劣化 砂場枠 6_ 砂場 (すべり台 (黄) 滑り降り口) 腐食・腐朽がないか	判定
47

C

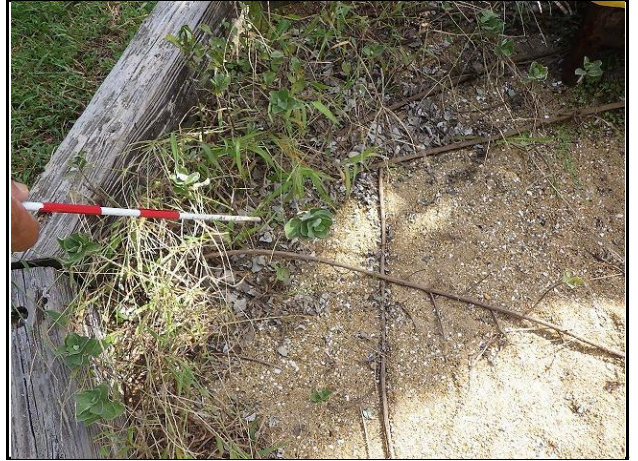
写真No.	劣化 砂 6_砂場 (すべり台 (黄) 滑り降り口) 動物の糞や異物が混入していないか	判定
50		C

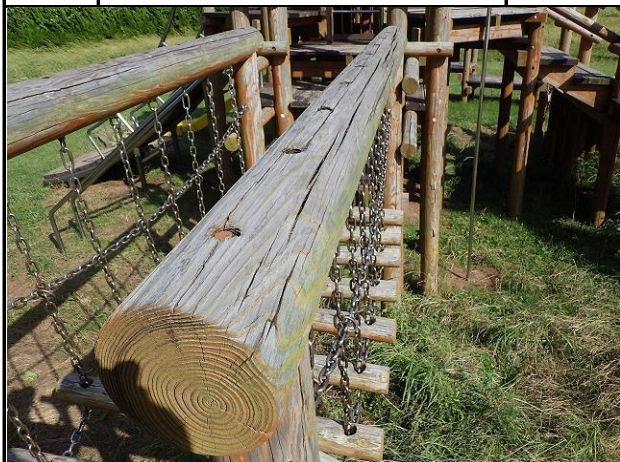
写真No.	劣化 手すり・柵部 7_吊り橋 腐食がないか	判定
53		C

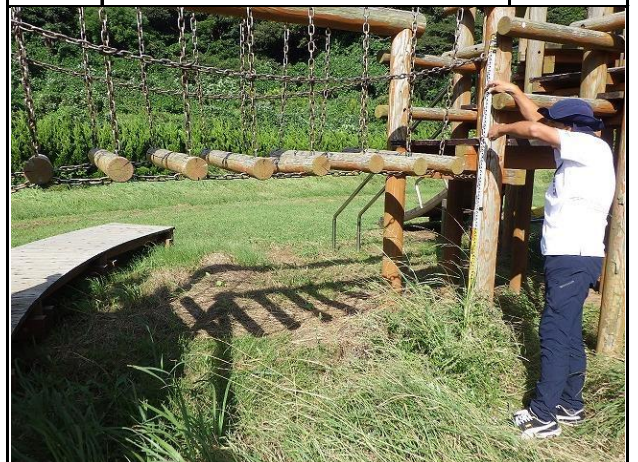
写真No.	劣化 歩行部 7_吊り橋 腐食・腐朽がないか (全数点検)	判定
54		C

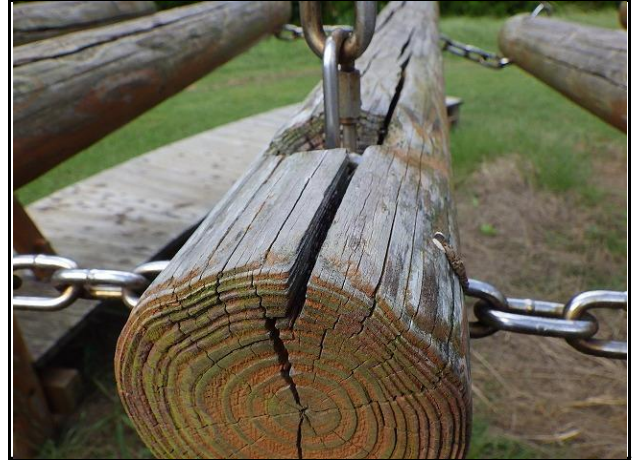
写真No.	劣化 歩行部 7_吊り橋 破損など (破損 2ヶ所)	判定
56		<b>C</b>
