優秀工事

2. 工事名称 木落(2)地区急傾斜地崩壊対策工事

高度技術・創意工夫・社会性等に関する実施状況(説明資料)

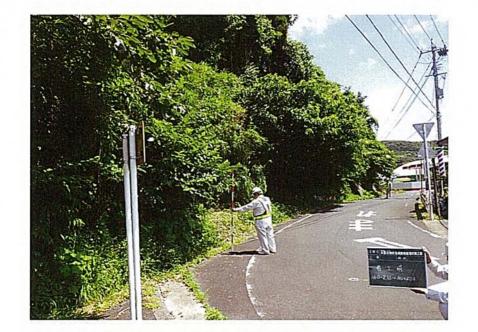
着工前

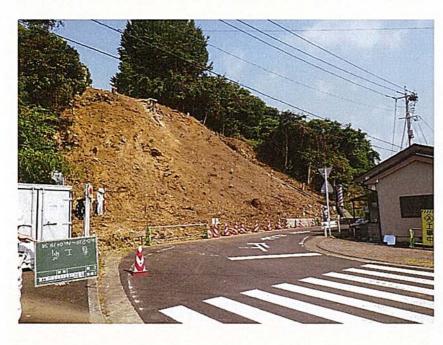
伐採後着工前

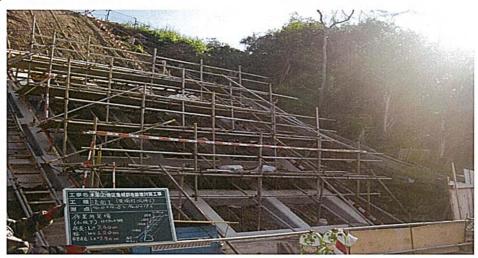
現場打法枠工で仮設足場が設計に計上さありませんでしたが、施工箇所の法長及び高さ等を考慮し仮設足場を計画し設置しました。その結果、事故も無く工事を完成することが出来ました。

下 段 部

・現場打法枠の施工については、通常法面上部よりロープでのぶら下がり作業となるが、 業者側より仮設足場の設置の提案があり、この足場の設置(業者負担)により、作業員の 安全かつ効率的な作業が可能となり、無事故および工期の短縮に繋がった。

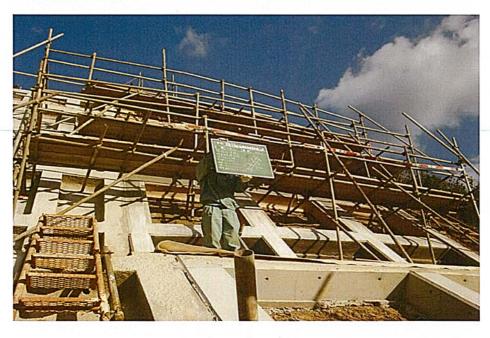
上 段 部

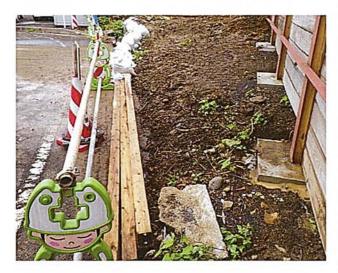
工事に着手し、法面整形後の集中豪雨時に、土砂の流出防止の為、土のうと角材を設置し土砂の流出防止を行った。それと並行し道の向こう側の民家の方に雨水が寄っていたので同じように土のうを設置しました。その結果、土砂の流出も少なく苦情等もなく工事完成致しました。

土のう・角材設置完了

・掘削後の法面に多量の湧水が発生する地盤条件の悪い現場であったが、業者側より積極的に対策の提案があり、基準値内での品質・出来型を確保しての竣工となった。また、工事期間中の集中豪雨や台風の際、土砂流出を防ぐための土のうや簡易的な防護柵を設置するなど、不測の事態への会社を挙げての迅速な対応により、適切な現場管理に努めた。

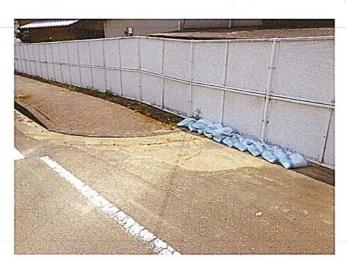
民家側・土のう設置完了
