# ① 壱岐市立 盈科小学校校区 (H28通学路合同点検 要対策箇所)

# 通学路交通安全プログラムに基づく合同点検（H28）における要対策箇所の対策実施状況一覧

(令和6年1月 現在)

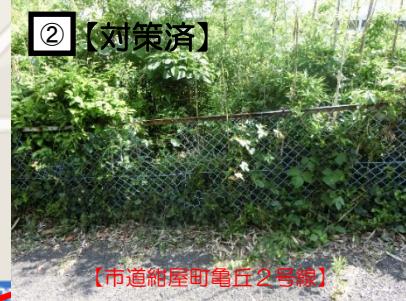
[市道紺屋町亀丘2号線]

- ②防護柵が老朽化しており、児童が転落する危険がある。  
③柵が無く、児童が車道に飛び出す危険がある。  
<対策>  
②既設防護柵の撤去・新設【壱岐市】  
③防護柵の設置【壱岐市】

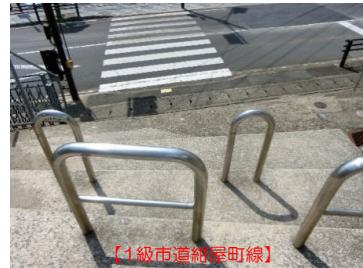
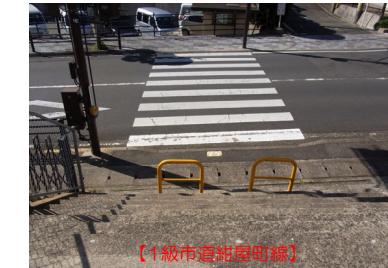
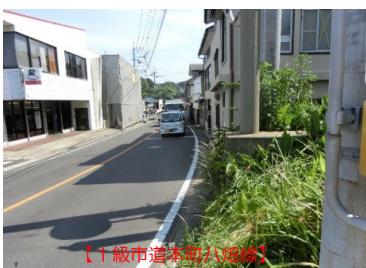
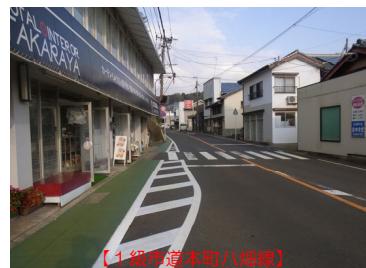
路線名	箇所	通学路の状況	対策内容	事業主体	対策状況
1級市道本町八畠線	郷ノ浦町本村触	路肩が狭く、児童の通学時に危険。	歩道空間確保のための対策を検討。	壱岐市	対策済
市道紺屋町亀丘2号線	郷ノ浦町本村触	防護柵の老朽化。	既設防護柵の撤去・新設	壱岐市	対策済
1級市道紺屋町線	郷ノ浦町本村触	柵が無く、児童の飛び出しの危険。	防護柵の設置。	壱岐市	対策済

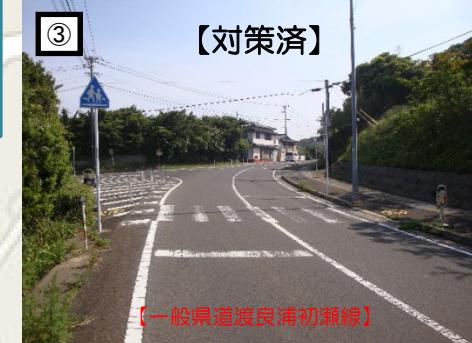
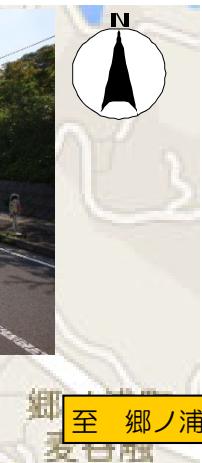
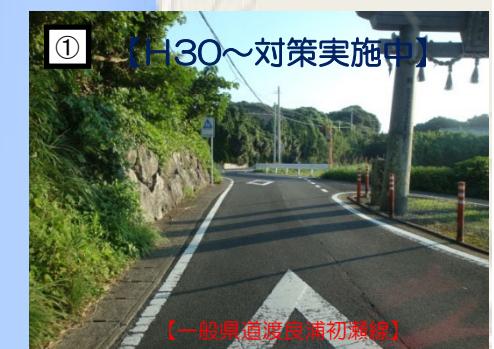
①カーブの見通しが悪く、歩道も未整備のため、児童の通学に危険である。  
<対策>  
①歩行空間の確保のための対策を検討【壹岐振興局】

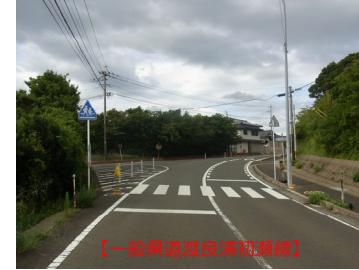
【一般県道渡良浦初瀬線】

②【渡良小学校】					
路線名	箇所	通学路の状況	対策内容	事業主体	対策状況
一般県道渡良浦初瀬線	郷ノ浦町渡良浦	カーブの見通しが悪く、歩道も未整備。	歩行空間確保のための対策。道路拡幅。	長崎県	H30～対策実施中
市道前目1号線	郷ノ浦町渡良南触	道幅が狭く、道路沿いの法面が崩壊。	道路拡幅事業を検討。	壱岐市	対策済
一般県道渡良浦初瀬線	郷ノ浦町渡良東触	横断歩道の白線が薄く、横断時に危険。	横断歩道と予告マークの引き直し。減速ドットラインの設置。	長崎県	対策済

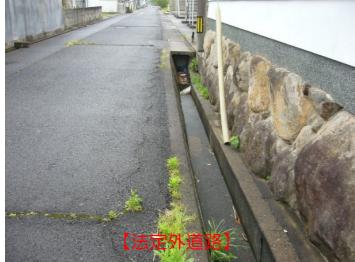
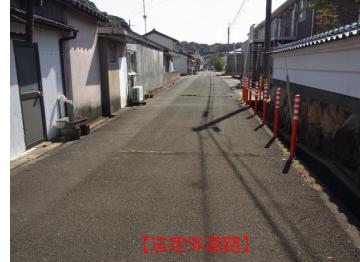
【法定外道路】

①側溝に蓋が無く、児童の転落の危険がある。

⑨【瀬戸小学校】					
路線名	箇所	通学路の状況	対策内容	事業主体	対策状況
主要地方道勝本石田線	芦辺町箱崎大左右触	児童が車両の事故に巻き込まれる危険。	安全対策を検討。	長崎県	廃止
法定外道路	芦辺町箱崎大左右触	側溝に蓋が無く、児童の転落の危険。	安全対策を検討。	壱岐市	対策済
市道桜木町3号線	芦辺町箱崎大左右触	車道側に防護柵が無く、児童の通学に危険。	安全対策を検討。	壱岐市	対策済

①安全対策を検討【壹岐市】

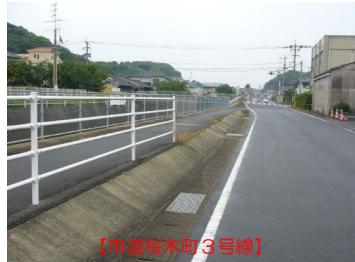
【市道桜木町3号線】

③車道側に防護柵が無く、児童の通学に危険である。

③安全対策を検討【壹岐市】

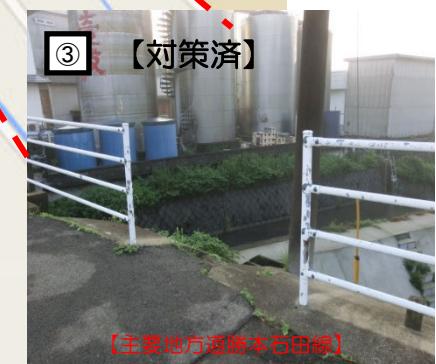
【主要地方道勝本石田線】

②橋付近で河川に降りられるようになっているが、高低差があり危険である。  
③橋付近で河川に降りられるようになっているが、高低差があり危険である。  
<対策>  
②防護柵の設置【壹岐市】  
③進入防止対策の検討【壹岐振興局】
