通学路交通安全プログラムに基づく合同点検（H30）における要対策箇所の対策実施状況一覧

（令和7年2月 現在）

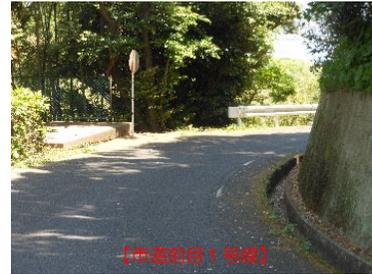
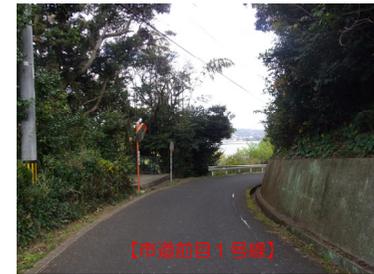
【市道前目1号線】

② 【渡良小学校】					
路線名	箇所	通学路の状況	対策内容	事業主体	対策状況
一般県道渡良浦初瀬線	郷ノ浦町麦谷触	歩道が片側のみであり、待機場所無し。	側溝蓋の設置、待機場所の設置。	壱岐市	対策済
市道前目1号線	郷ノ浦町渡良南触	歩道が無く、見通しが悪い。	カーブミラーの設置。	壱岐市	対策済
一般県道渡良浦初瀬線	郷ノ浦町渡良浦	鳥居が道路中央にあるため、道幅が狭い。	道路改良を実施予定	長崎県	H30～対策中
市道前目1号線	郷ノ浦町渡良南触	フェンスの高さが低く、転落の危険がある。	転落防止対策を検討。	壱岐市	対策済

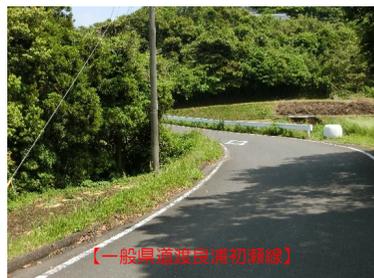
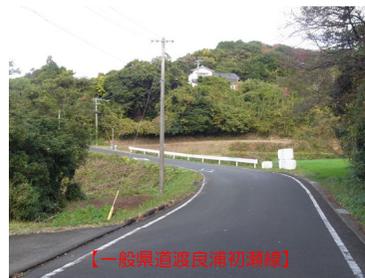
④ 【初山小学校】					
路線名	箇所	通学路の状況	対策内容	事業主体	対策状況
一般県道渡良浦初瀬線	郷ノ浦町初山西触	道幅が狭く、見通しも悪い。	カーブミラーの設置、伐採	長崎県	対策済
1級市道初山中央線	郷ノ浦町初山西触	道幅が狭く、側溝に蓋が無いため危険。	歩行者スペース確保の対策を検討。	壱岐市	R3~対策実施中
1級市道初山中央線	郷ノ浦町初山東触	路肩が狭く、カーブで見通しが悪いが歩道が未整備。	歩行者スペース確保の対策を検討。	壱岐市	経過観察

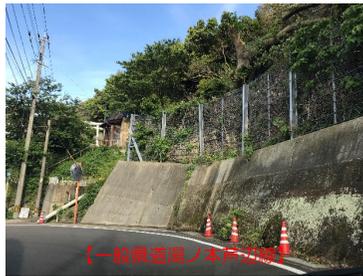
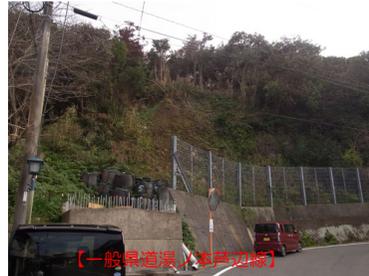
⑩ 【芦辺小学校】					
路線名	箇所	通学路の状況	対策内容	事業主体	対策状況
1級市道芦辺浦中央線	芦辺町芦辺浦	交通量も多い路線であるが、歩道が途中から未整備。	歩行者スペース確保の対策を検討。	壱岐市	R4～対策実施中
一般県道湯ノ本芦辺線	芦辺町芦辺浦	法面が崩壊しており危険。	対策工事の実施。	長崎県	対策済
市道滝ノ上安泊線	芦辺町芦辺浦	道路脇の井戸に児童が転落する危険。	井戸に近づかないように柵の設置。→民地内のため	壱岐市	経過観察
1級市道芦辺浦中央線	芦辺町芦辺浦	交通量も多い路線であるが、歩道が途中から未整備。	グリーンベルトの設置。	壱岐市	対策済

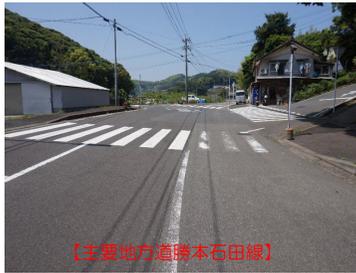
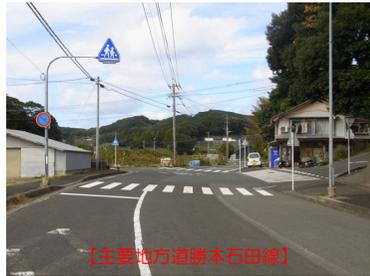
①横断歩道が薄くなっており危険である。
 <対策>
 ①横断歩道、外側線の引き直し【吉岐警察署、吉岐振興局】

⑪【瀬戸小学校】					
路線名	箇所	通学路の状況	対策内容	事業主体	対策状況
主要地方道勝本石田線	芦辺町瀬戸浦	横断歩道が薄くなっており危険。	横断歩道、外側線の引き直し。	長崎県	対策済
2級河川大左右川	芦辺町瀬戸浦	河川沿いのフェンスが腐食し、転落の危険。	フェンスの補修を実施。	長崎県	対策済
市道大左右瀬戸線	芦辺町瀬戸浦	段差があるが、ガードレール等が無く、車道側へ転落の危険。	区画線の引き直し。	杵崎市	対策済
主要地方道勝本石田線	芦辺町瀬戸浦	路側帯の表示が消えており、車両が内側を通行。	路側帯の引き直し。	長崎県	対策済

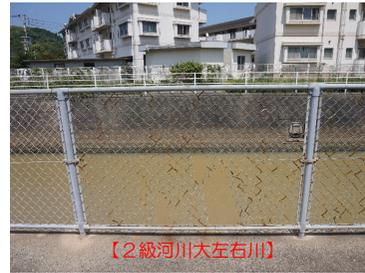
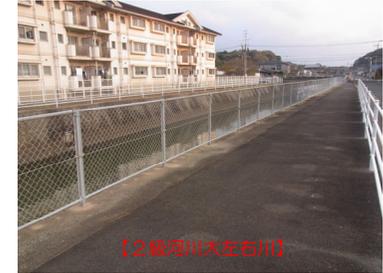
②河川沿いのフェンスが腐食し、転落の危険がある。
 <対策>
 ②フェンスの補修を実施。【吉岐振興局】

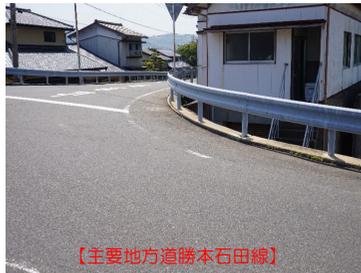
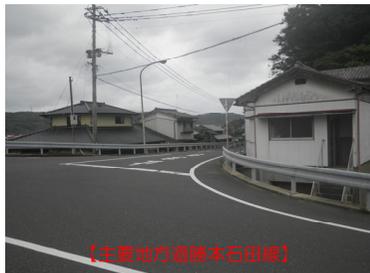
③段差があるが、ガードレール等が無く、車道側へ転落する危険がある。
 <対策>
 ③歩行者スペース確保の対策を検討。【吉岐市】

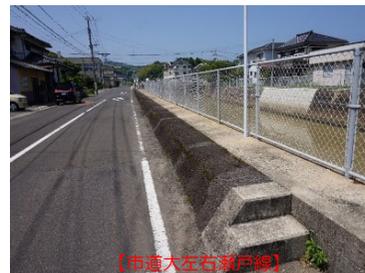
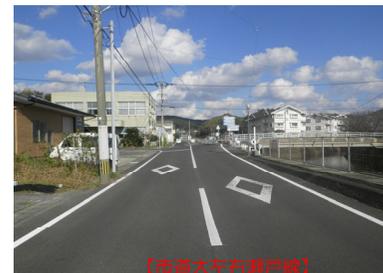
④路側帯の表示が消えており、車両が内側を通行。
 <対策>
 ④路側帯の引き直し【吉岐振興局】
