点検写真台帳								12580140
公園	002	イルカパーク		エリア			点検日	2025年10月9日
施設	1	ニョッキー			総合	劣化 d	ハザード	ページ 1/2

点検写真台帳								12580140
公園	002	イルカパーク	エリア				点検日	2025年10月9日
施設	2	ターザンロープ			総合	劣化 d	ハザード	ページ 1/5

点検写真台帳								12580140
公園	002	イルカパーク	エリア				点検日	2025年10月9日
施設	3	複合遊具 (小)			総合 D	劣化 d	ハザード 3	ページ 1/12

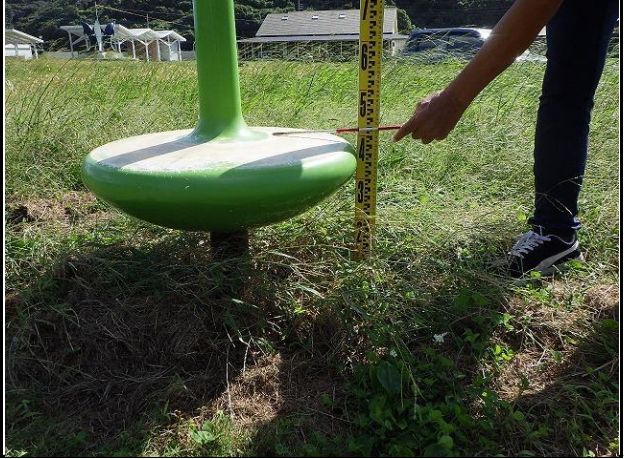
写真No.	落下高さ測定 410mm	判定
2

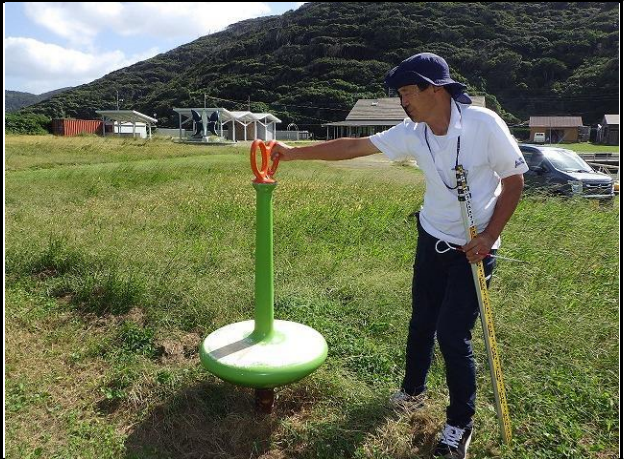
写真No.	劣化 支柱部 回転不良がないか	判定
6		<b>d</b>

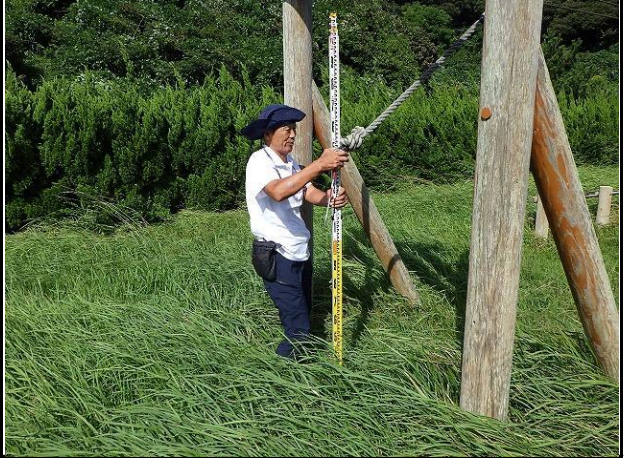
写真No.	落下高さ測定 1500mm	判定
2

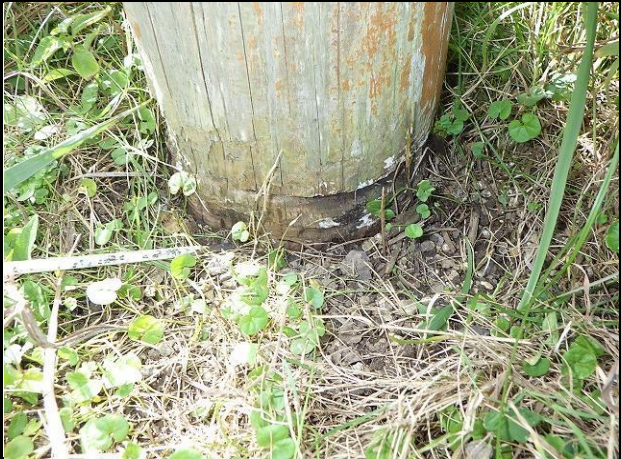
写真No.	劣化 支柱部 腐食がないか（地際部附近） （全数点検）	判定
3		<b>C</b>

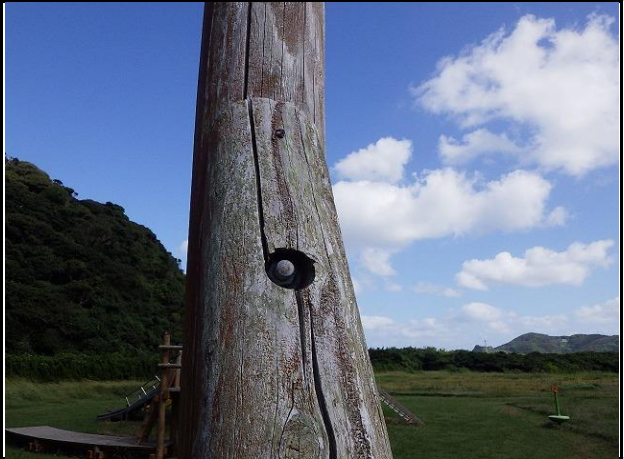
写真No.	劣化 支柱部 腐食がないか（地際部附近以外）	判定
4		<b>C</b>

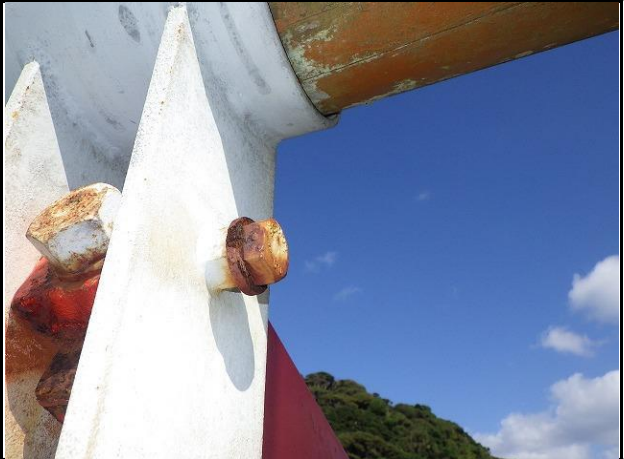
写真No.	劣化 継手金具 腐食がないか	判定
6		<b>b</b>

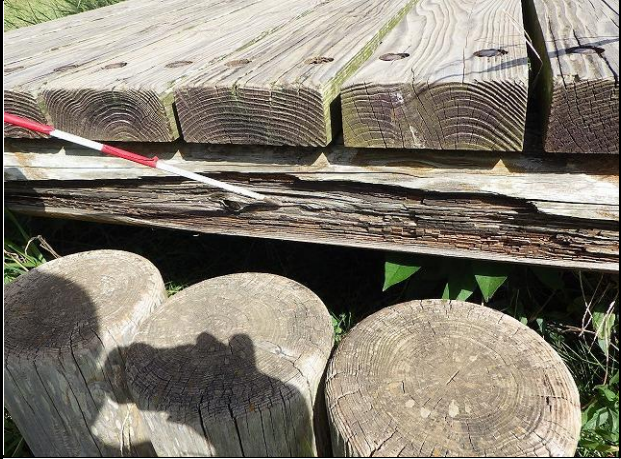
写真No.	劣化 出発部 腐食がないか（地際部附近以外）	判定
9		<b>c</b>

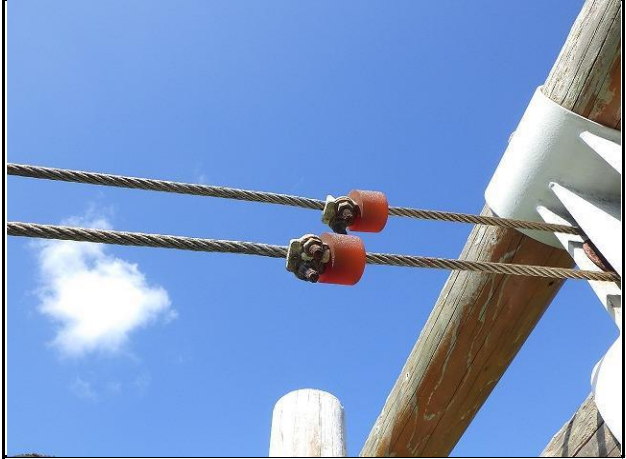
写真No.	劣化 ケーブル 摩耗・素線切れ・腐食がないか	判定
10		<b>b</b>

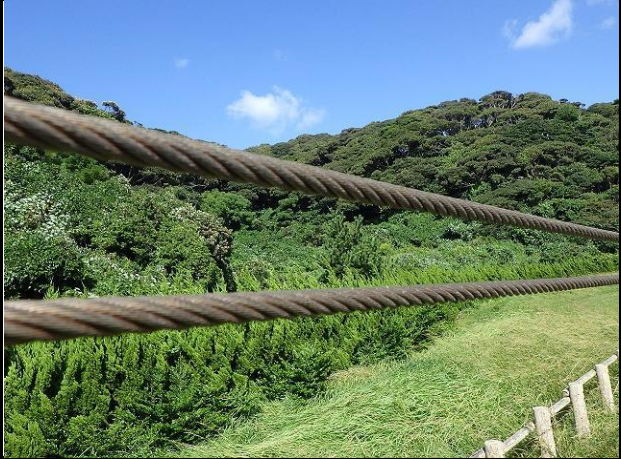
写真No.	劣化 ケーブル 摩耗・素線切れ・腐食がないか	判定
11		<b>b</b>

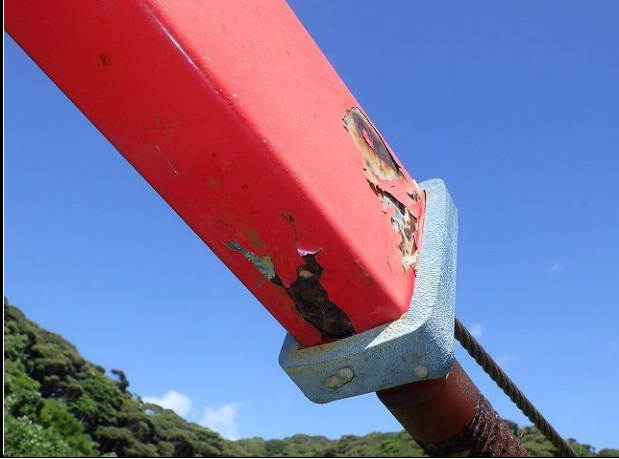
写真No.	劣化 緩衝装置 腐食がないか	判定
13		<b>C</b>

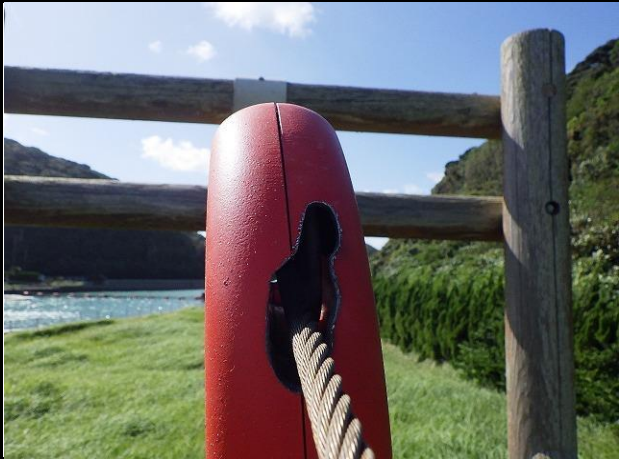
写真No.	劣化 滑車部 腐食がないか	判定
15		<b>b</b>

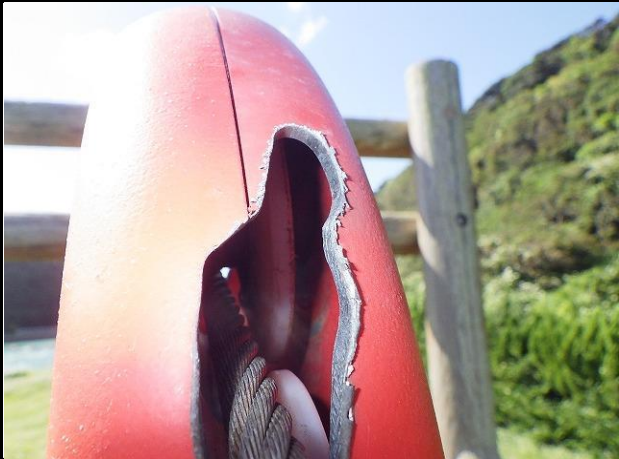
写真No.	劣化 滑車部 摩耗など（摩耗 1 ヶ所）	判定
17		<b>C</b>

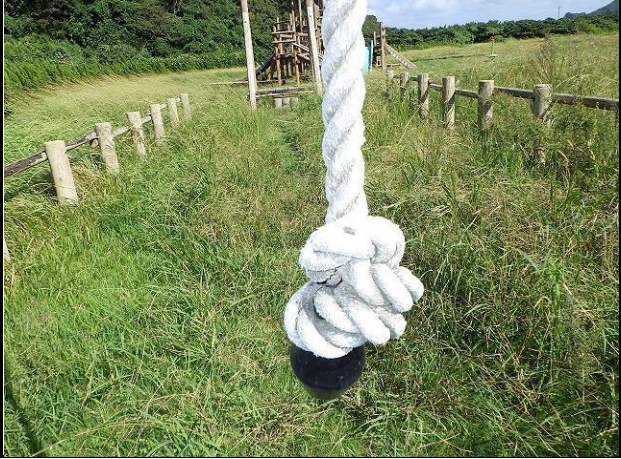
写真No.	劣化 握り部 破損など (破損 1 ヶ所) 結び目あり	判定
19		<b>b</b>

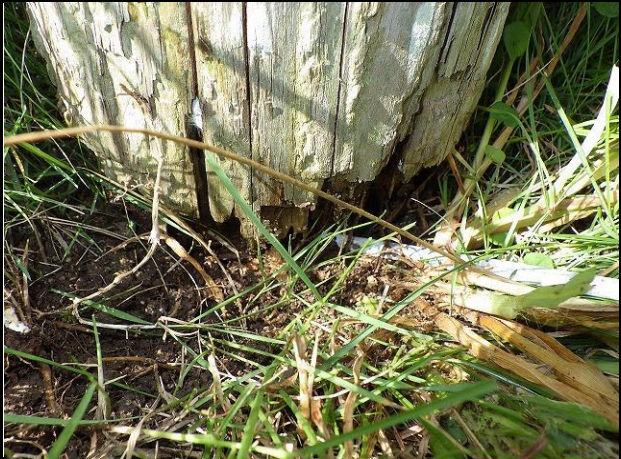
写真No.	劣化 境界柵 支柱部 破損など (破損 10 ヶ所)	判定
21		<b>d</b>

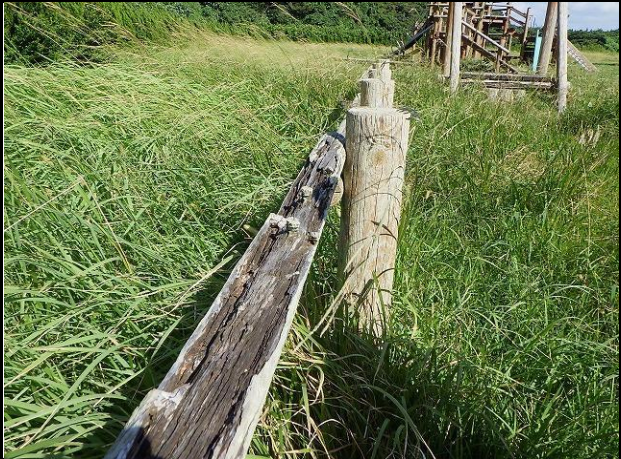
写真No.	劣化 境界柵 横架材 腐食・腐朽がないか (金具附近以外)	判定
23		<b>d</b>

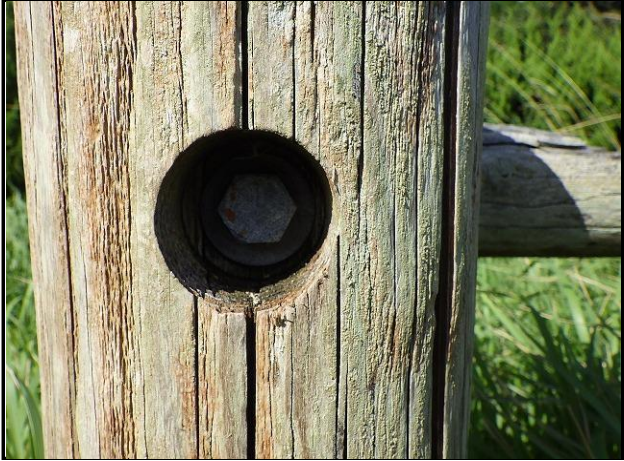
写真No.	劣化 境界柵 継手金具 腐食・腐朽がないか (全数点検)	判定
25		<b>b</b>

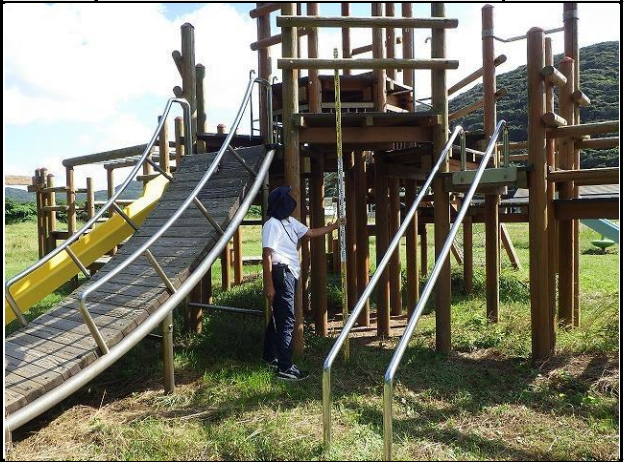
写真No.	落下高さ測定 2700mm	判定
2

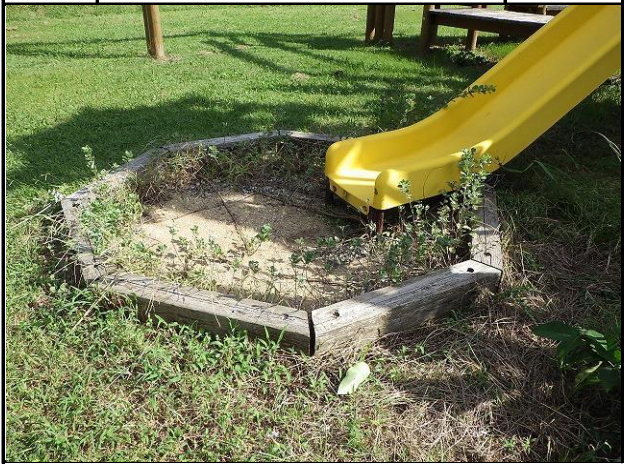
写真No.	動線 動線および動線エリアの交差はないか	判定
3		否 3

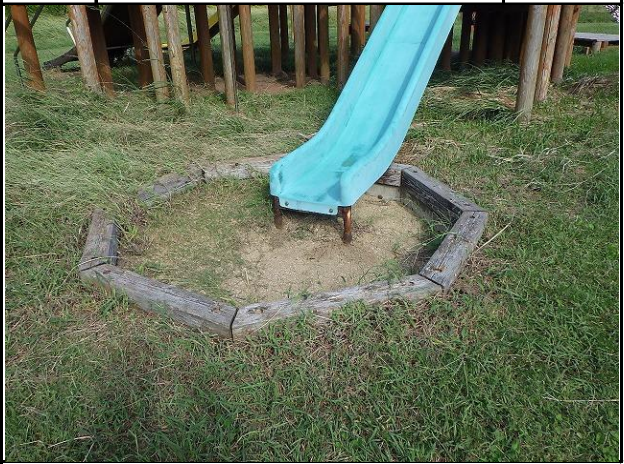
写真No.	動線 動線および動線エリアの交差はないか	判定
4		否 3

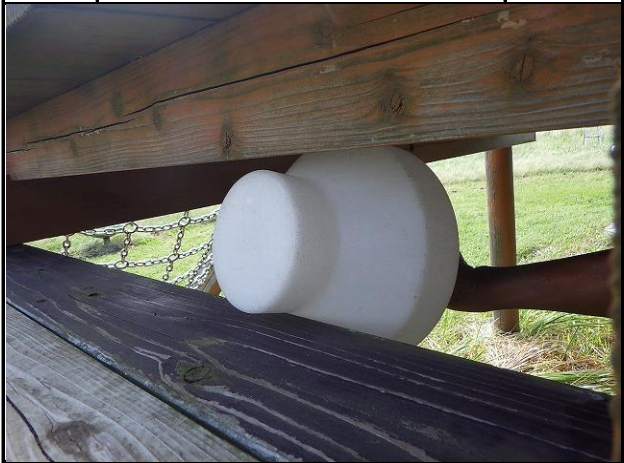
写真No.	規準一般規定 ①頭部・胴体の挟み込み ハザードレベル 3 に該当する箇所がないこと	判定
5		否 3

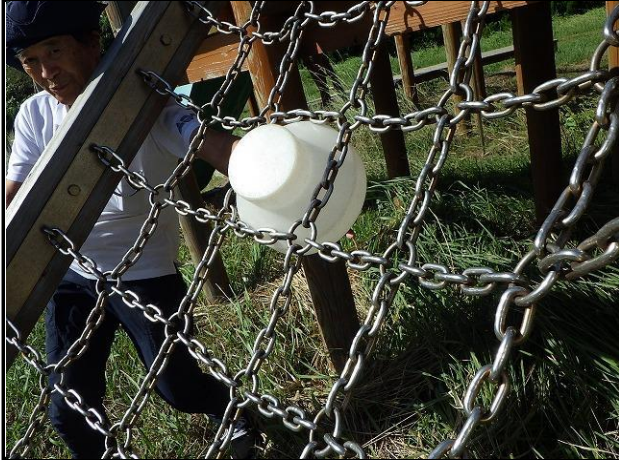
写真No.	規準一般規定 ①頭部・胴体の挟み込み ハザードレベル 3 に該当する箇所がないこと	判定
7		否 3

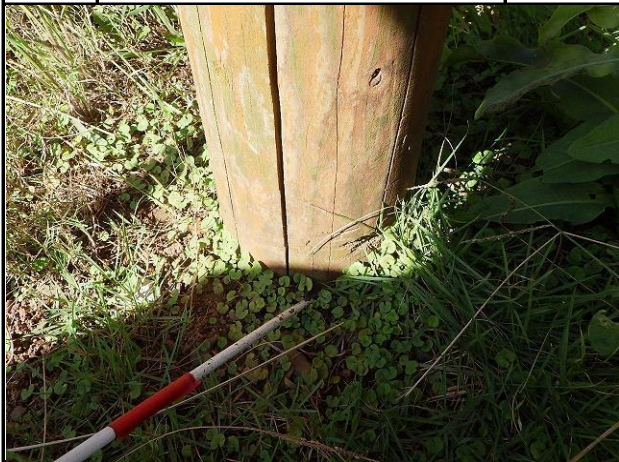
写真No.	劣化 支柱部 腐食がないか（地際部附近）	判定
9		b

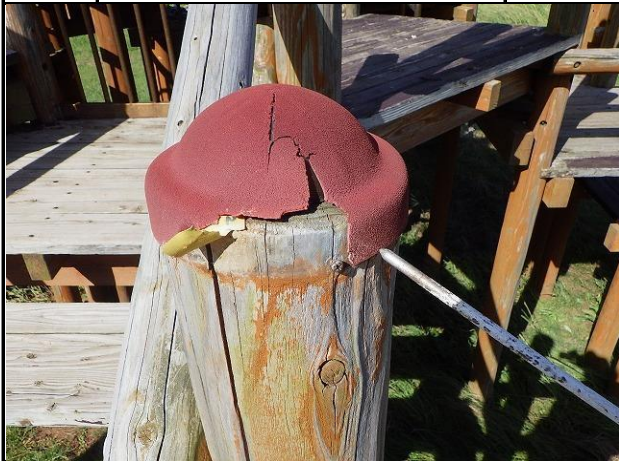
写真No.	劣化 支柱部 破損など（破損 10 ヶ所）	判定
11		c

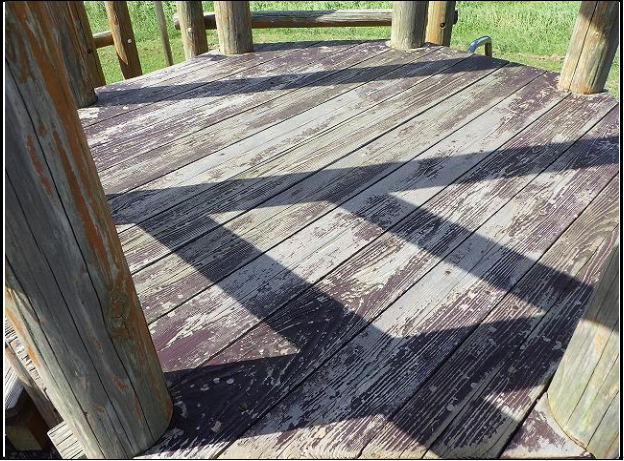
写真No.	劣化 床部 腐食がないか	判定
14		<b>b</b>

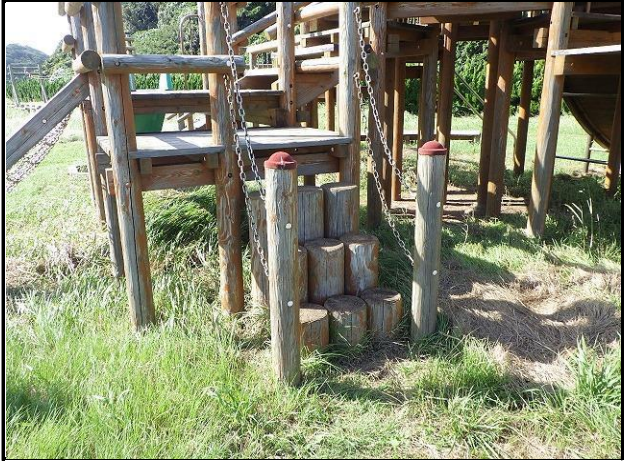
写真No.	劣化 登行部 部位全景（外観状況・落下高さ等） 1250mm	判定
15

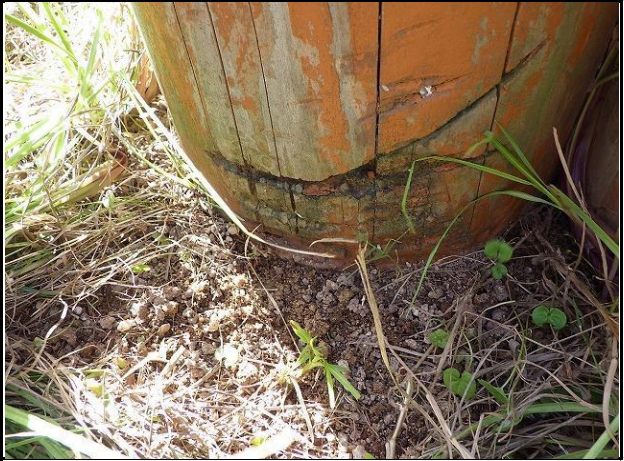
写真No.	劣化 登行部 腐食がないか（地際部附近）	判定
16		<b>b</b>

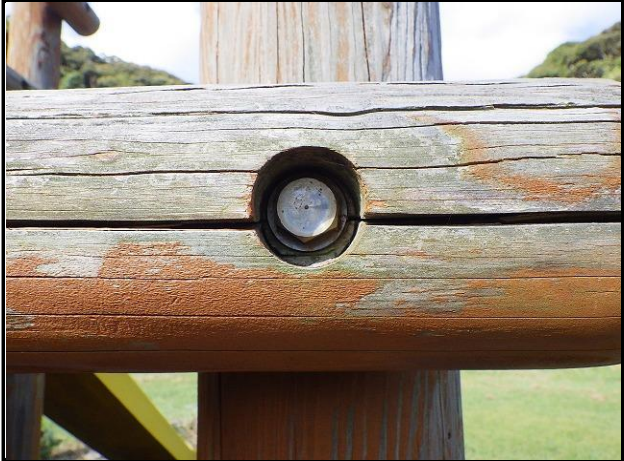
写真No.	劣化 継手金具 腐食がないか	判定
17		<b>b</b>

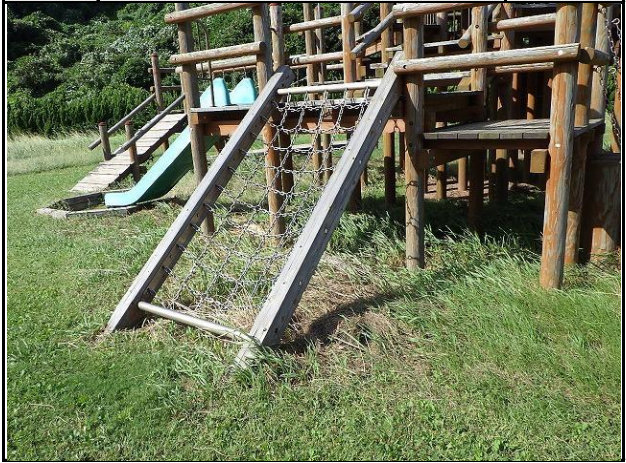
写真No.	劣化 支柱・梁部 1_チェーンクライマー 部位 全景（外観状況・落下高さ等） 1680mm	判定
20

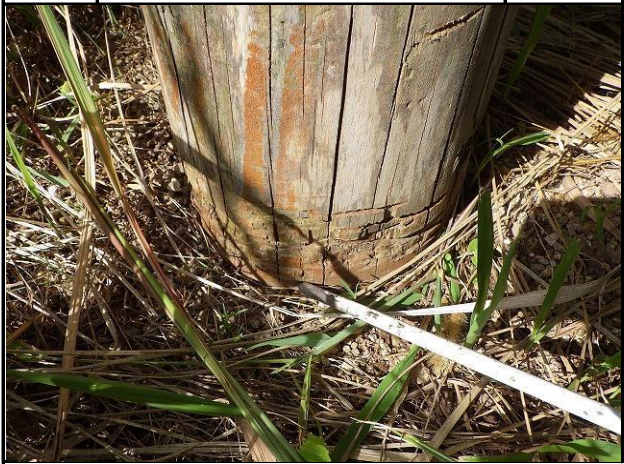
写真No.	劣化 支柱・梁部 1_チェーンクライマー 腐食がないか（地際部附近）（全数点検）	判定
21		<b>b</b>

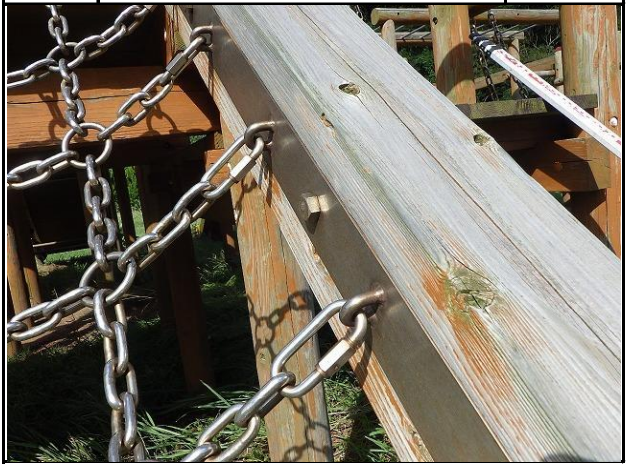
写真No.	劣化 継手金具 1_チェーンクライマー 腐食がないか	判定
22		<b>a</b>

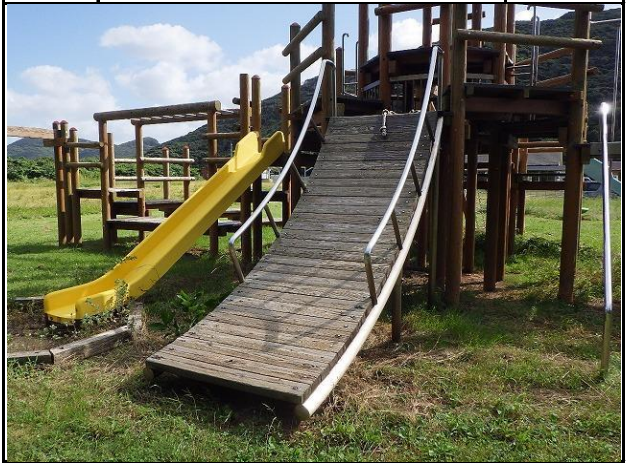
写真No.	劣化 支柱・梁部 2_ロープクライマー 部位全景（外観状況・落下高さ等） 2150mm	判定
24

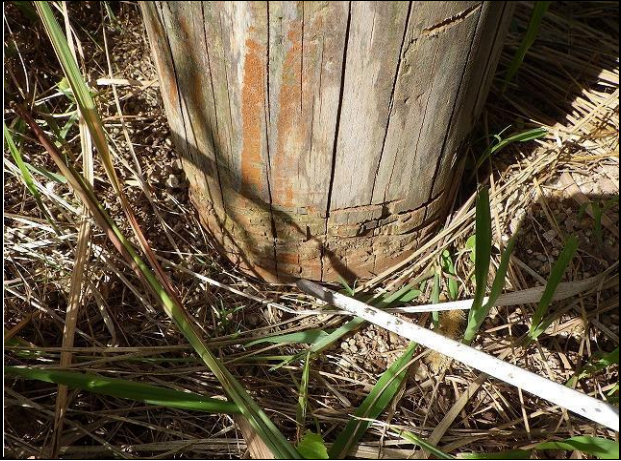
写真No.	劣化 支柱・梁部 2_ロープクライマー 腐食がないか (地際部附近) (全数点検)	判定
25		<b>b</b>

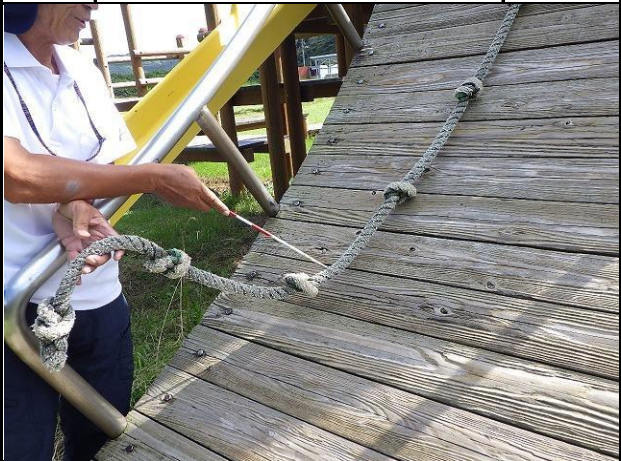
写真No.	劣化 ロープ・ネット部 2_ロープクライマー 摩耗・断線・ほつれがないか	判定
29		<b>b</b>

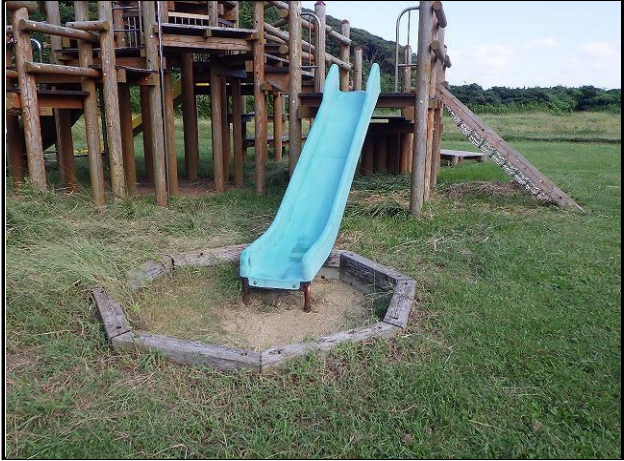
写真No.	劣化 滑降部 3_すべり台 (青) 部位全景 (外観状況・落下高さ等) 1550mm	判定
31

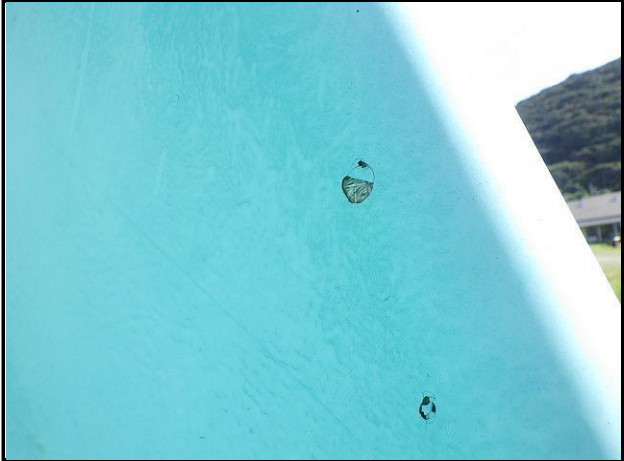
写真No.	劣化 滑降部 3_すべり台 (青) 破損など (破損 3 ヶ所)	判定
35		b

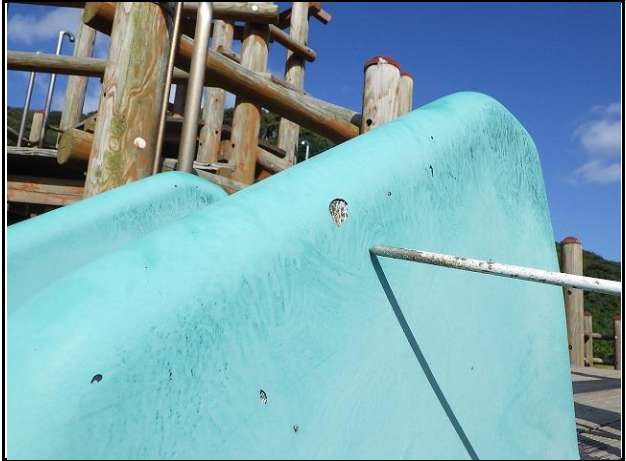
写真No.	劣化 滑降部 3_すべり台 (青) 破損など (破損 3 ヶ所)	判定
36		b

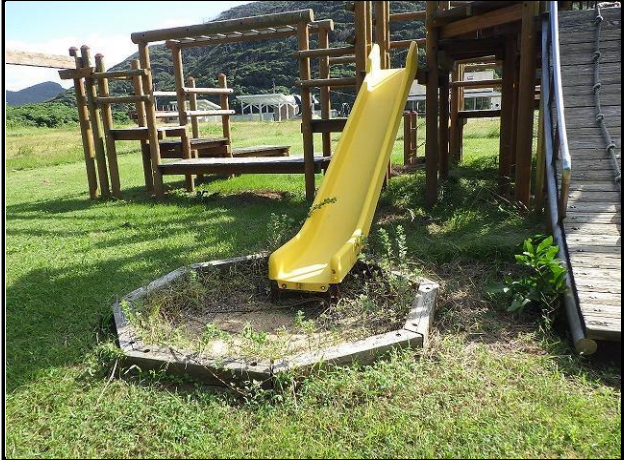
写真No.	劣化 滑降部 4_すべり台 (黄) 部位全景 (外観状況・落下高さ等) 1800mm	判定
37

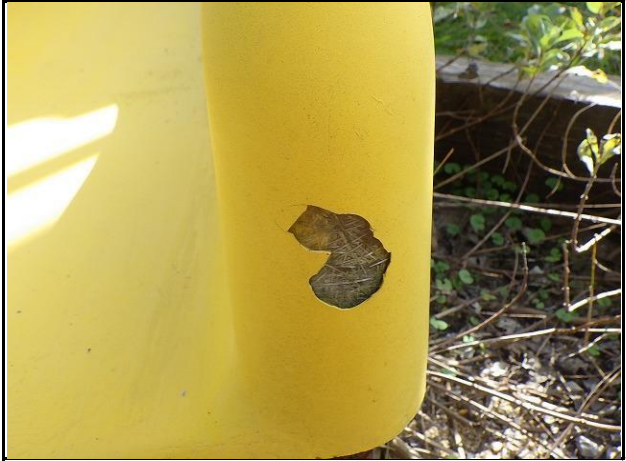
写真No.	劣化 滑降部 4_すべり台 (黄) 破損など (破損 2 ヶ所)	判定
40		b

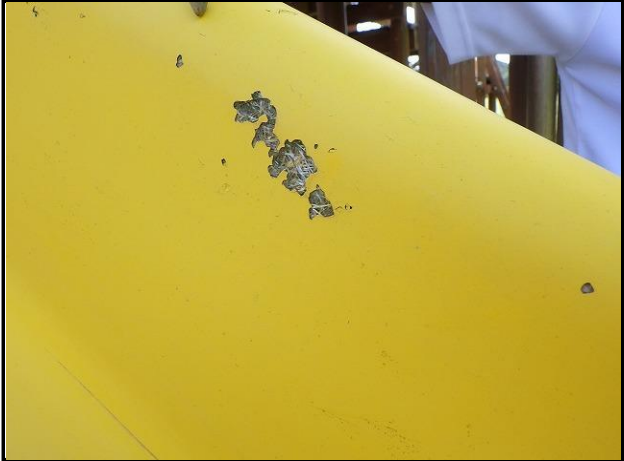
写真No.	劣化 滑降部 4_すべり台 (黄) 破損など (破損 2 ヶ所)	判定
41		b

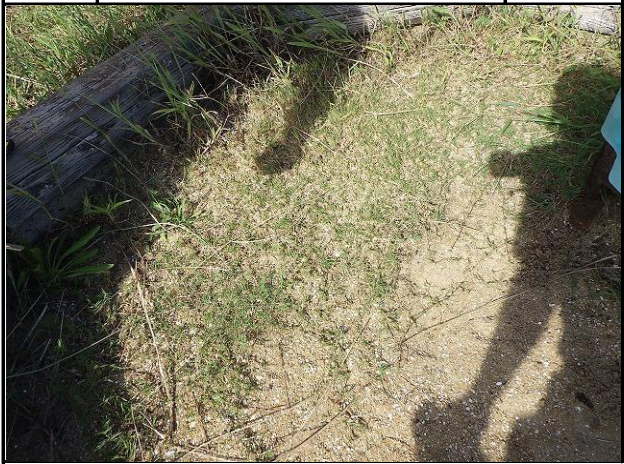
写真No.	劣化 砂 5_ 砂場 (すべり台 (青) 滑り降り口) 動物の糞や異物が混入していないか	判定
45

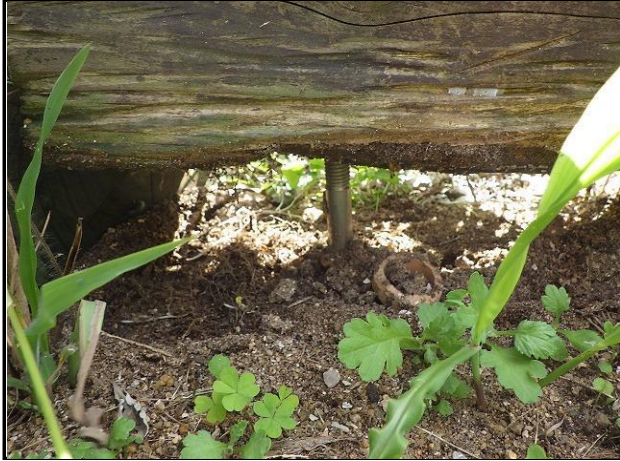
写真No.	劣化 砂場枠 6_砂場 (すべり台 (黄) 滑り降り口) 破損など (破損 1 ヶ所)	判定
49		C

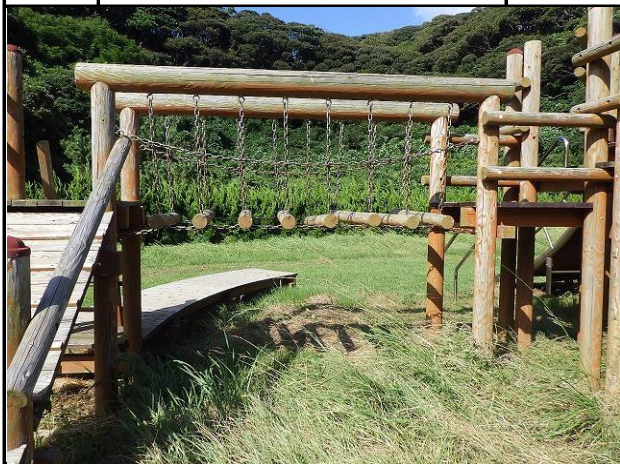
写真No.	劣化 梁部 7_吊り橋 部位全景 (外観状況・落下高さ等) 1500mm	判定
51

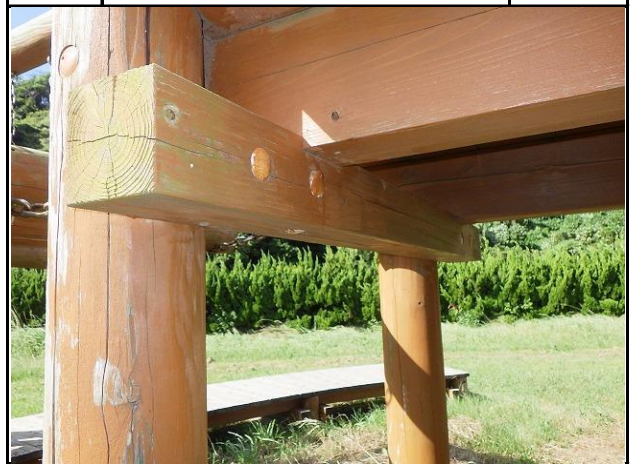
写真No.	劣化 梁部 7_吊り橋 腐食がないか (金具附近)	判定
52		b

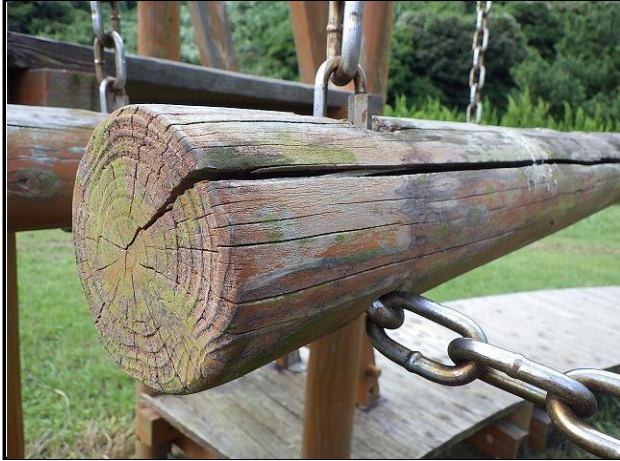
写真No.	劣化 歩行部 7_吊り橋 腐食・腐朽がないか (全数点検)	判定
55		<b>C</b>

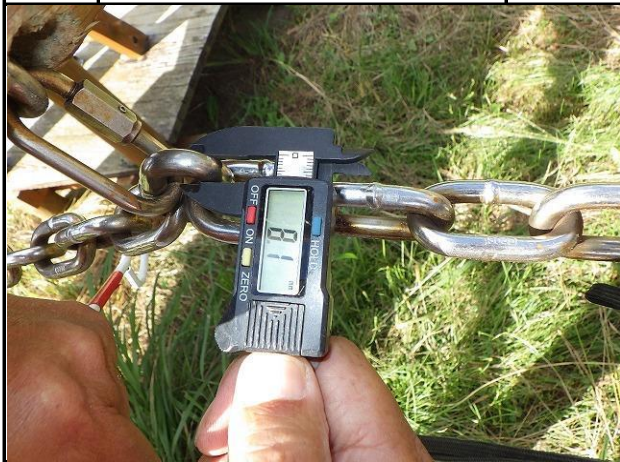
写真No.	劣化 チェーン 7_吊り橋 腐食がないか	判定
57		<b>a</b>

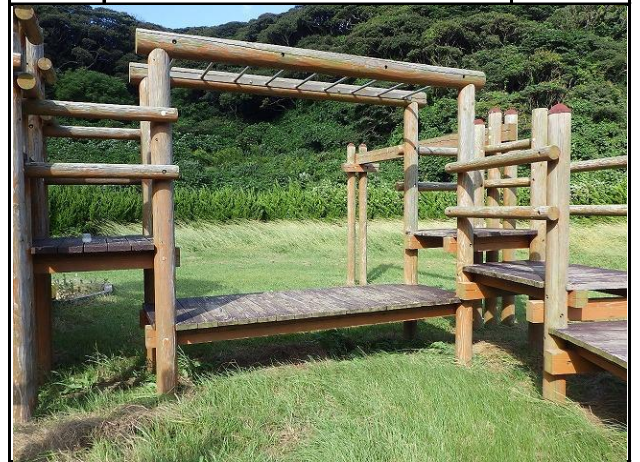
写真No.	劣化 出発部 8_雲梯 部位全景 (外観状況・落下高さ等) 2700mm	判定
58

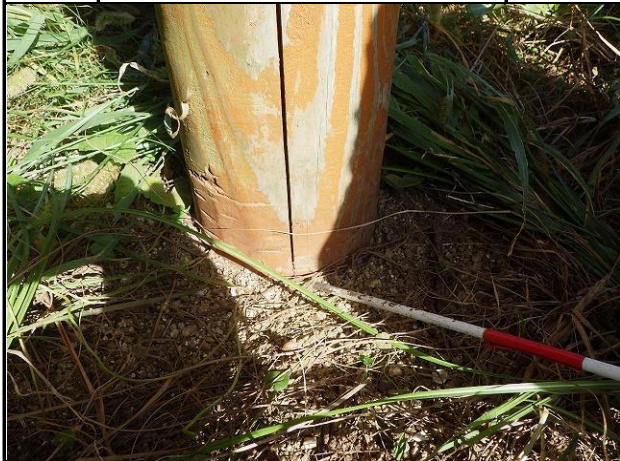
写真No.	劣化 出発部 8_雲梯 腐食がないか (地際部附近) (全数点検)	判定
59		<b>b</b>

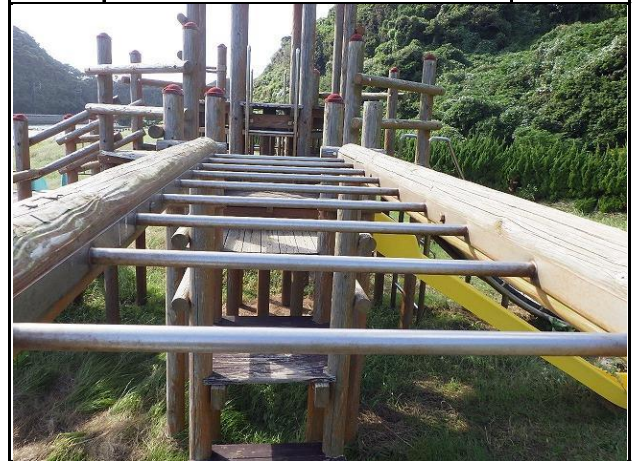
写真No.	劣化 懸垂はしご部 8_雲梯 腐食がないか (金具附近)	判定
60		<b>b</b>

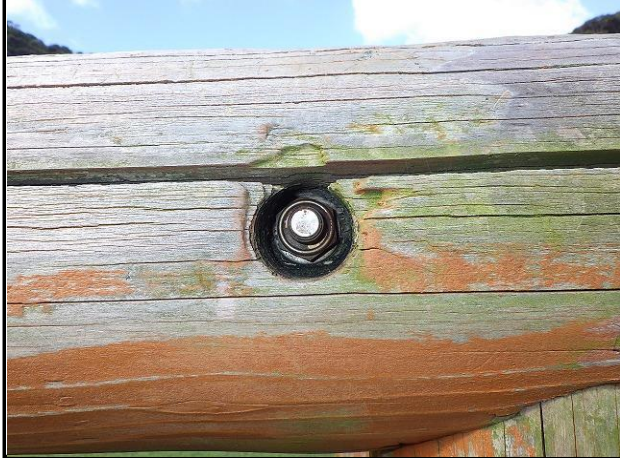
写真No.	劣化 継手金具 8_雲梯 腐食がないか (全数点検)	判定
61		<b>b</b>

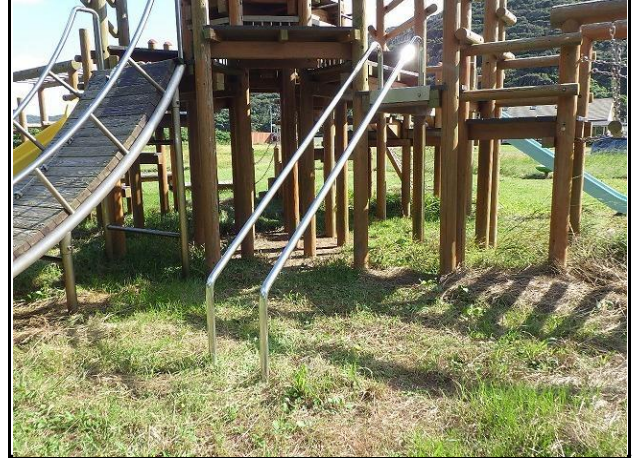
写真No.	劣化 支柱・はん登棒 9_すべり棒 (2連) 部位全景 (外観状況・落下高さ等) 2300mm	判定
62

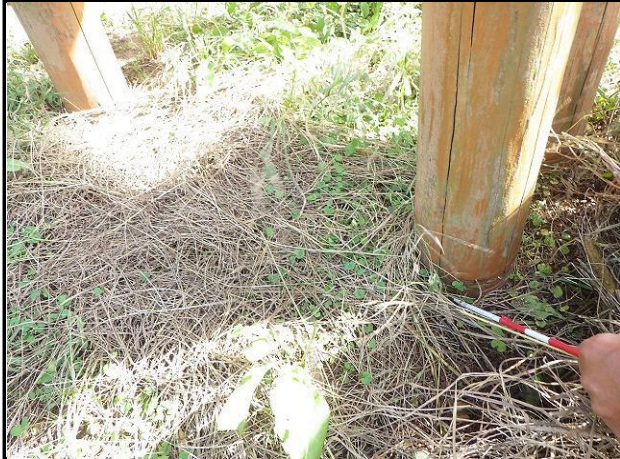
写真No.	劣化 支柱・はん登棒 9_すべり棒 (2連) 腐食がないか (地際部附近) (50%点検)	判定
63		<b>b</b>

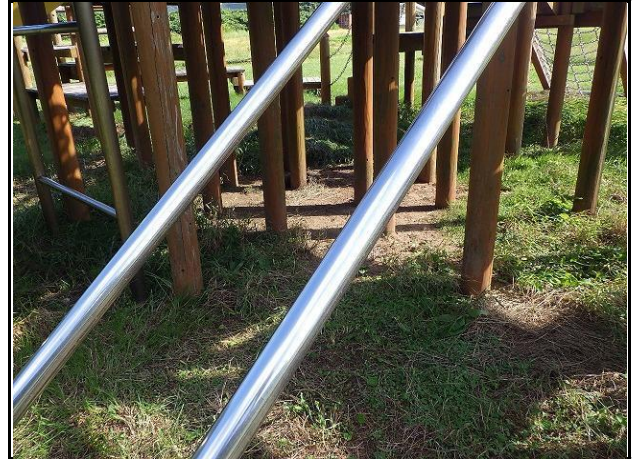
写真No.	劣化 梁・補助梁 9_すべり棒 (2連) 腐食 がないか (継手金具附近)	判定
64		<b>b</b>

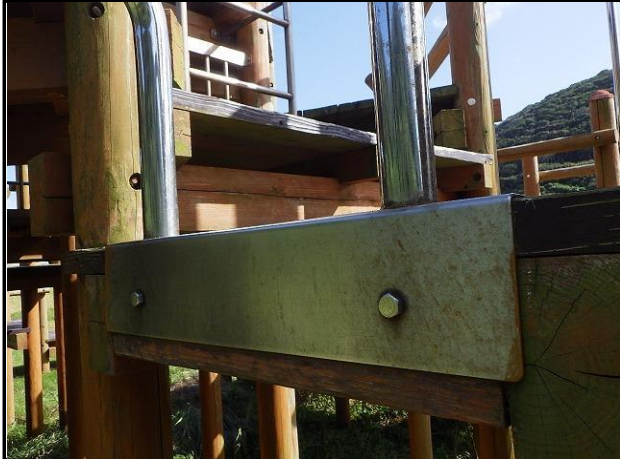
写真No.	劣化 継手金具 9_すべり棒 (2連) 腐食が ないか	判定
65		<b>b</b>

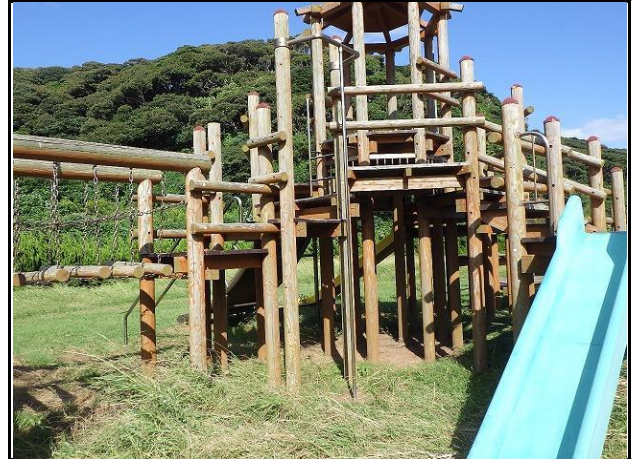
写真No.	劣化 支柱・はん登棒 10_すべり棒 部位全 景 (外観状況・落下高さ等) 3200mm	判定
66

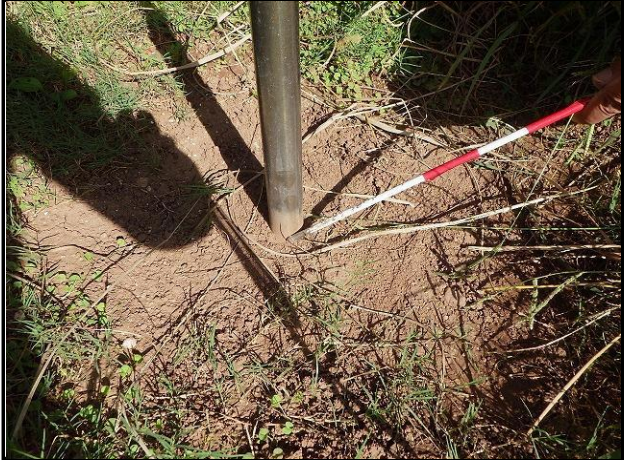
写真No.	劣化 支柱・はん登棒 10_すべり棒 腐食がないか (地際部附近)	判定
67		<b>b</b>

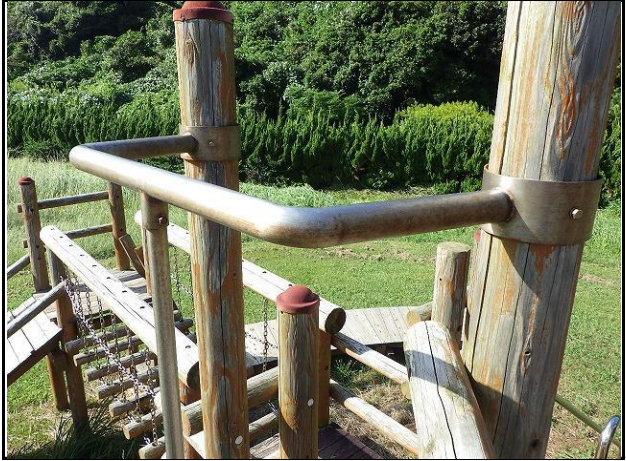
写真No.	劣化 梁・補助梁 10_すべり棒 腐食がないか (継手金具附近)	判定
68		<b>b</b>

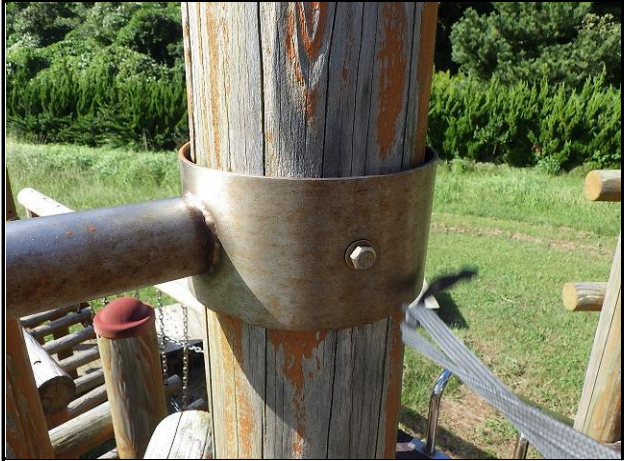
写真No.	劣化 継手金具 10_すべり棒 腐食がないか	判定
69		<b>b</b>

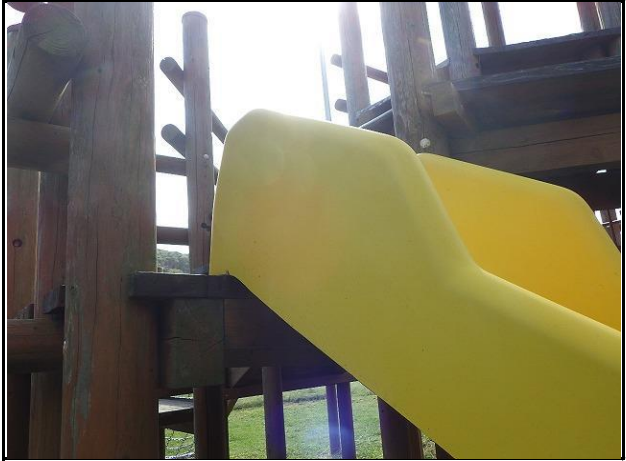
写真No.	規準 出発部 出発部と滑降部との継ぎ目は有害な隙間のないこと	判定
70		<b>否 3</b>

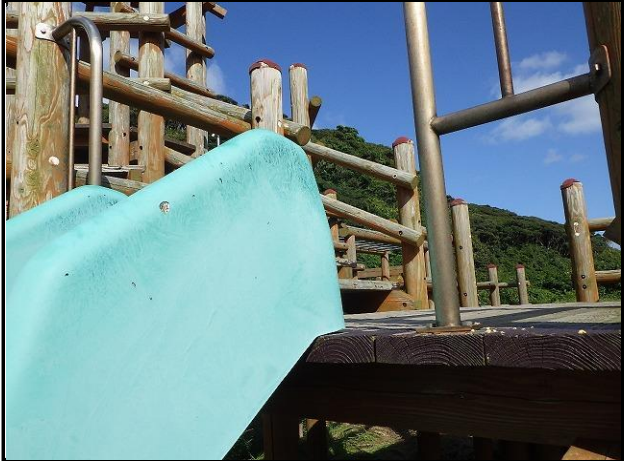
写真No.	規準 出発部 出発部と滑降部との継ぎ目は有害な隙間のないこと	判定
71		<b>否 3</b>
